**INSPECTIERAPPORT 2013**  
**Objectnummer LB0278**  
**Franciscanenkerk Aldenborch**  
**Biest 43**  
**Weert**

**INSPECTIERAPPORT**

Objectnummer LB0278

Inspectienummer : LB0278-11-2013

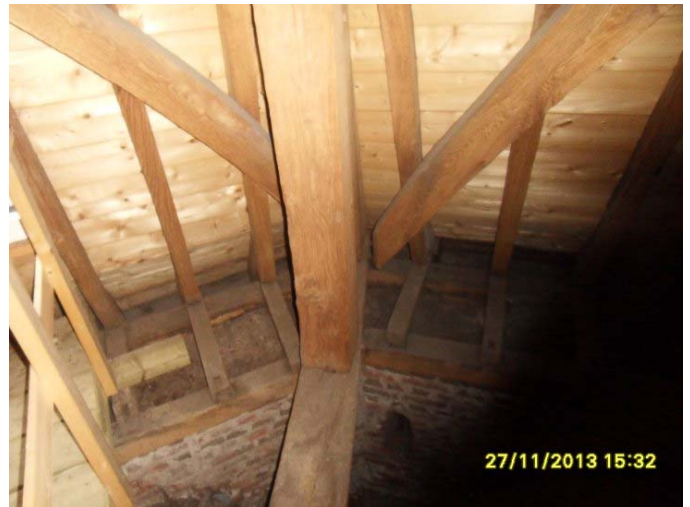
**Foto NR: 05**

| Rubriek | Kwalificatie* | | | | Toelichting | Objectnummer LB0278<br>Franciscanerkerk Biest Weert |
|---|---|---|---|---|---|---|
| Algemene toestand | | R | | | Betreft een zeer fraaie kapconstructie.<br>Verspreid zijn er enkele kleine mankementen zoals,<br>- enige kreupelstijlen onder de daksporen ontbreken.<br>- enkele verbindingen in de constructie zijn wat losgeraakt.<br>- een schoor van het middelste spantbeen van dakvlak 2 is gebroken.<br>- van dakvlak 8 met 9 is een schoor losgeraakt.<br>- dakvlak 2 is vanaf het 3 spant het trekkanker gebroken.<br>- enkele hanenbalken zijn gebroken.<br><br>In het verleden zijn er diverse onderdelen met kunsthars aangegoten<br>Bij deze werkzaamheden heeft men van de zijbeuk aan gevel 20 nimmer de ijzeren ankers aan de trek balken bevestigd. | |

**Beschrijving foto:**  
losgeraakt schoor

**Locatie in gebouw:**  
dakvlak 8 met 9

| Rubriek | Kwalificatie* | | | | Toelichting | Objectnummer LB0278<br>Franciscanerkerk Biest Weert |
|---|---|---|---|---|---|---|
| Angelustoren | G | | | | <b>Een en ander te herstellen, ten minste de lossen ankers van de zijbeuk aan de trekballen te koppelen.</b> | |

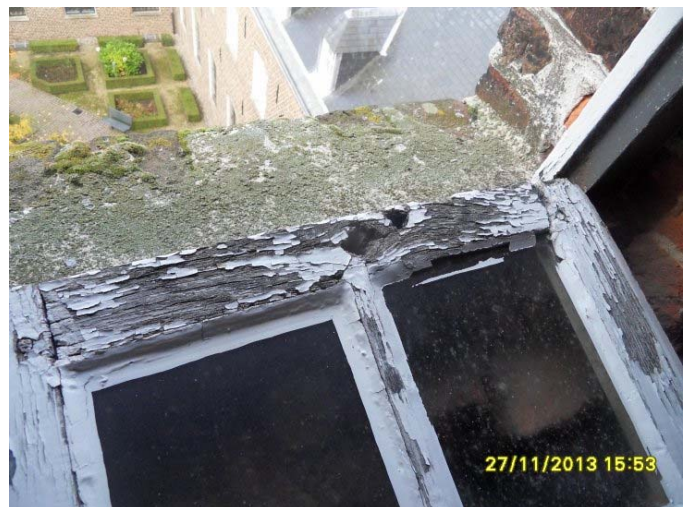
**Foto NR: 06**

| Rubriek | Kwalificatie* | | | | Toelichting | Objectnummer LB0278<br>Franciscanerkerk Biest Weert |
|---|---|---|---|---|---|---|
| 1.4.2 <i>hout</i><br>Venster in gevel 3 | | | M | | Het venster van de zolderverdieping in gevel 3 is onderlangs aangerot en afgebladderd verfwerk.<br><b>Hoewel reparabel heeft vervangen van het kleine venster de voorkeur.</b> | |

| Rubriek | Kwalificatie* | | | | Toelichting | Objectnummer LB0278<br>Franciscanerkerk Biest Weert |
|---|---|---|---|---|---|---|
| Venster kopgevel 3 | | | M | | Schraal en gebroken verfwerk, het venster is onderlangs aangerot.<br><b>Na herstel vervanging van te verven.</b> | |

**Beschrijving foto:**  
gerot venster

**Locatie in gebouw:**  
zolder kogevel 3

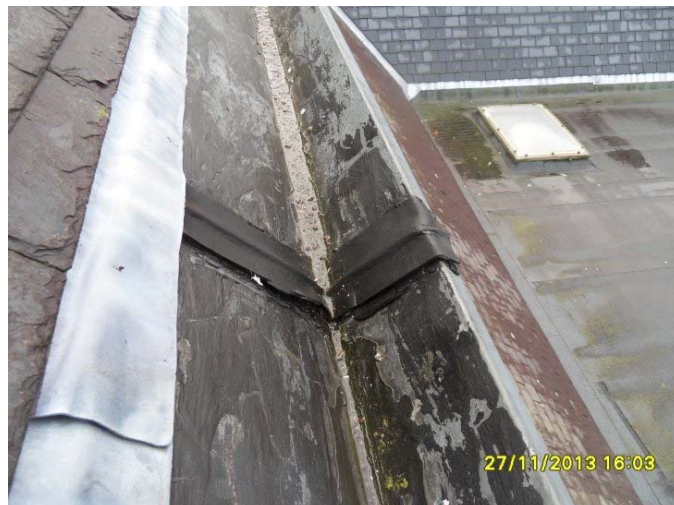
**Foto NR: 07**

| Rubriek | Kwalificatie* | | | | Toelichting | Objectnummer LB0278<br>Franciscanerkerk Biest Weert |
|---|---|---|---|--|---|---|
| – goot 5 | | | M | | De goot is vervormd en egaal verweerd in het verleden zijn er diverse naden met bitumenband gerepareerd. Van oorsprong is de goot te licht gesoldeerd. Een met bitumenvilt gerepareerde naad is losgeraakt en lek.<br><b>Goot 5 te vervangen.</b> | |

losgeraakte bitumenvilt reparatie

goot nummer 5

| <b><u>Onderdelen</u></b> | <b><u>Rubriek</u></b> | <b><u>Techn.staat</u></b> | <b><u>Termijn</u></b> |
|---|---|---|---|
| – Goot 5 te vervangen en gelijktijdig veiligheidshaken aanbrengen. | 2.4.1 en 4.2 | Matig/slecht | Zo spoedig mogelijk |

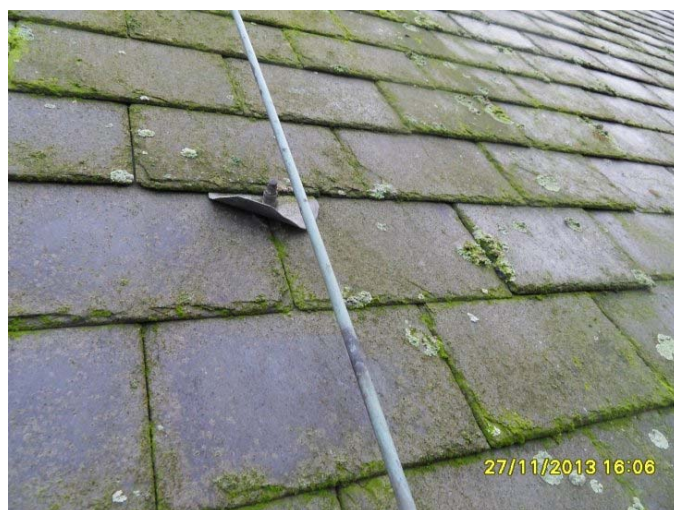
**Foto NR: 08**

| Rubriek | Kwalificatie* | | | | Toelichting | Objectnummer LB0278<br>Franciscanerkerk Biest Weert |
|---|---|---|---|---|---|---|
| 4.1.2 Bliksembeveiliging<br>Algemeen | G | | | | Op dakvlak 6 is een bliksemsteun gebroken.<br>Van dakvlak 2 zijn nabij gevel 1, diverse bliksemsteunen losgeraakt en loodjes opgewaaid.<br>De gewikkelde draad op het dak is overwegend verslapt.<br><b>Gelijktijdig met herstel, vervangen van de leibedekking te herstellen.</b> | |

gebroken bliksemsteen

dakvlak 6

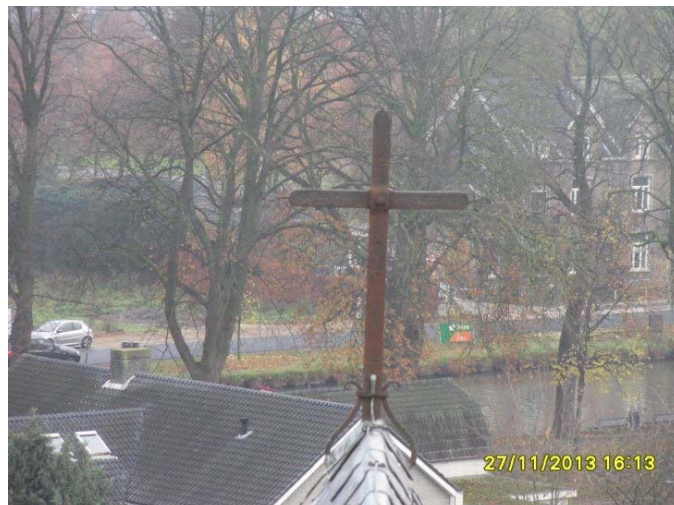
**Foto NR: 09**

| Rubriek | Kwalificatie* | | | | Toelichting | Objectnummer LB0278<br>Franciscanerkerk Biest Weert |
|---|---|---|---|---|---|---|
| Dakbekroning absis | | | | S | Geroeste bekroning.<br><b>Te verven.</b> | |

**Beschrijving foto:**  
geroeste dakbekroning

**Locatie in gebouw:**  
apsis

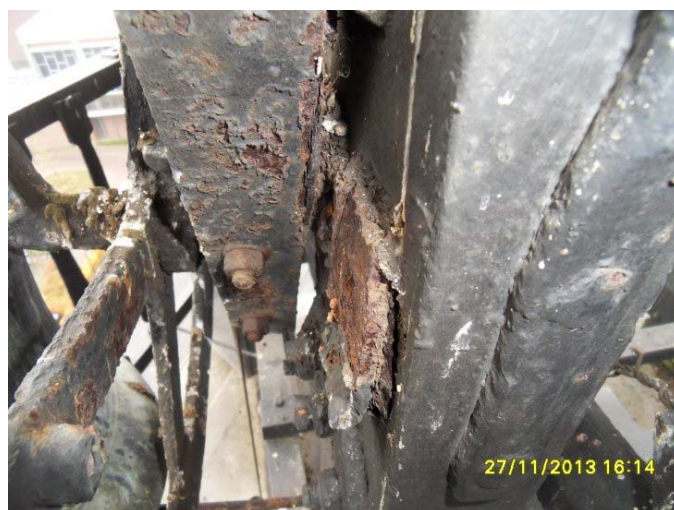
**Foto NR: 10**

| Rubriek | Kwalificatie* | | | | Toelichting | Objectnummer LB0278<br>Franciscanerkerk Biest Weert |
|---|---|---|---|---|---|---|
| Luiwerk angelusklokje | | R | | | Diverse onderdelen zijn geroest en van het kleine lui klokje is een bevestigingsbout doorgeroest oftewel gebroken. Het kleine klokje zit vast tegen de stijl. en kan zodoende niet gebruikt worden.<br><b>Herstellen, ontroesten en te conserveren.</b> | |

| Rubriek | Kwalificatie* | | | | Toelichting | Objectnummer LB0278<br>Franciscanerkerk Biest Weert |
|---|---|---|---|---|---|---|
| Klokkenstoel /luiwerk (staal) | G | | | | Diverse onderdelen zijn geroest. Het luiwerk van de kleine luiklok is dusdanig geroest dat een bout doorgeroest en afgebroken is.<br>De kleine klok zit vast tegen de stijl en kan niet gebruikt worden.<br><b>Grondig herstel en conserveren is noodzakelijk.</b> | |

**Beschrijving foto:**  
geroest luiwerk en ophaning

**Locatie in gebouw:**  
luiklok angelustorentje

| <b><u>Onderdelen</u></b> | <b><u>Rubriek</u></b> | <b><u>Techn.staat</u></b> | <b><u>Termijn</u></b> |
|---|---|---|---|
| – Klokkenstoel luiwerk te reviseren | 3.9 | Matig | Binnen 1-2 jaar |

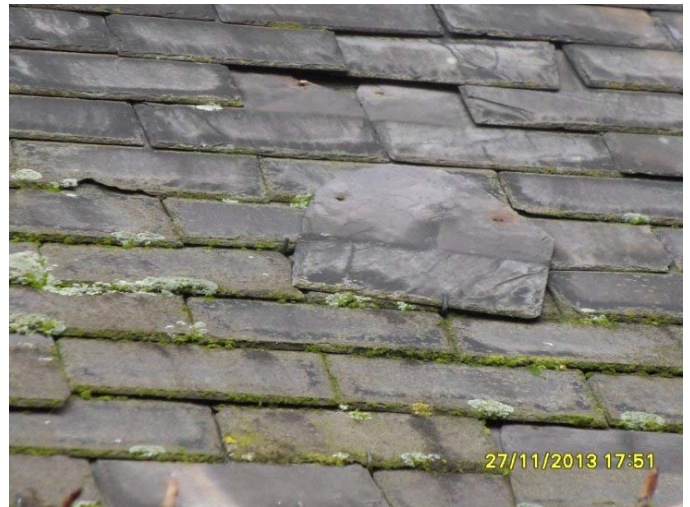
**Foto NR: 11**

| Rubriek | Kwalificatie* | | | | Toelichting | Objectnummer LB0278<br>Franciscanerkerk Biest Weert |
|---|---|---|---|---|---|---|
| dakvlak 14, 15,16<br>(Lessenaarsdaken) | | | | S | De leien zijn spijkervuil en herhaaldelijk zijn leien gebroken of uitgezakt.<br><b>Dringend te vernieuwen.</b> | |

**Beschrijving foto:**  
uitgevallen leien

**Locatie in gebouw:**  
dakvlak 2,3,6, 14,15,16

| <b><u>Onderdelen</u></b> | <b><u>Rubriek</u></b> | <b><u>Techn.staat</u></b> | <b><u>Termijn</u></b> |
|---|---|---|---|
| – De leibedekking van lessenaars daken 14,15,16 vernieuwen. | 2.2.3 | Slecht | Zonder uitstel |

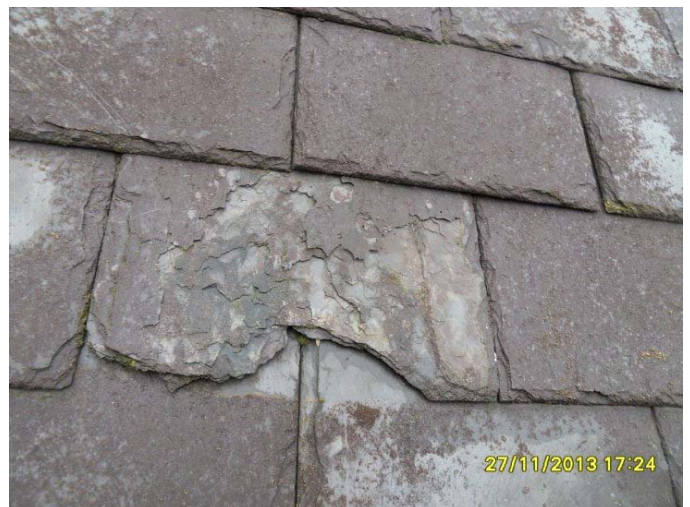
**Foto NR: 12**

| Rubriek | Kwalificatie* | | | | Toelichting | Objectnummer LB0278<br>Franciscanerkerk Biest Weert |
|---|---|---|---|---|---|---|
| dakvlak 2, 3 en 6 | | R | | | Op dakvlak 2 en 3 veel doffe Angers-leien, waarvan er steeds meer aan het afschilveren zijn.<br>Veel leien zijn zachter geworden en zullen steeds meer gaan schilveren.<br>Voorts zijn enkele leien gebroken , anderszins beschadigd of uitgezakt.<br>Verspreid over de daken zijn een 15- tal leien uitgevallen.<br>Ter plaatse van de uitgevallen leien zullen sluimerlekkages optreden.<br><b>Dringend de gehele bedekking te repareren waarvan de uitgevallen ,beschadigde leien vervangen dienen te worden.</b> | |

**Beschrijving foto:**  
geschilverde leien

**Locatie in gebouw:**  
dakvlak 3,3,6

| <b><u>Onderdelen</u></b> | <b><u>Rubriek</u></b> | <b><u>Techn.staat</u></b> | <b><u>Termijn</u></b> |
|---|---|---|---|
| – De leibedekking dakvlak 2/3/en 6 te repareren | 3.5 | Redelijk | Zonder uitstel |
