**INSPECTIERAPPORT 2009**  
**Objectnummer LB0278**  
**Franciscanenkerk Aldenborch**  
**Biest 43**  
**Weert**

Objectnummer : LB0278  
Object : Franciscanenkerk Aldenborch  
Gelegen te : Biest 43 6001 AP Weert  
Eigenaar/beheerder : Bestuur van de stichting De Biest  
Adres eigenaar : Emmasingel 25 6001 BA Weert  
Monumentnummer R.D.M.Z. :  
Categorie : kerkelijke gebouwen

Inspectienummer : LB0278-10-2009

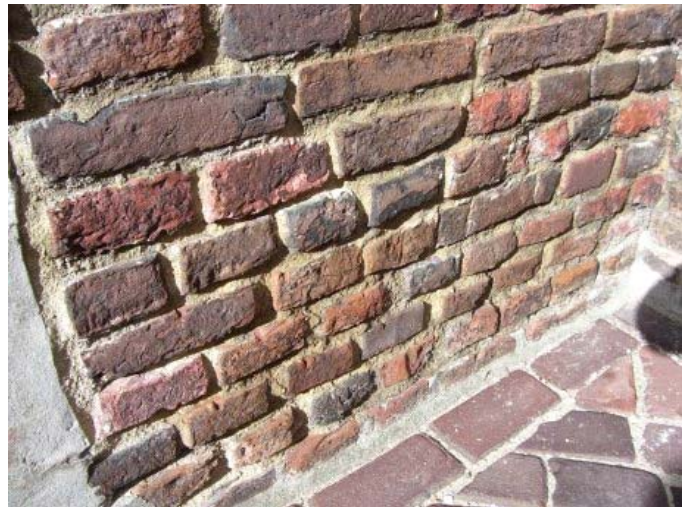
**Foto NR: 04**

– plintgedeelte G1 en 1 <sup>e</sup> travee van G18			M		Het voegwerk begint meer en meer te verzanden. <b>Bij gelegenheid te herstellen.</b>
– drietal steunberen tegen G12 en G16 en de eerste van G18			M		Onder de onderste afzaten is wat begroeiing ontstaan, zijn voegen losgeraakt en/of uitgevallen. In de eerste steunbeer van G18 is het voegwerk niet meer sluitend. <b>Betreffende steunbeerfragmenten opnieuw te voegen.</b>
– G2, G4 en G5				S	Het oude voegwerk is in de loop van de tijd verzand, uitgesleten of niet goed sluitend meer. Niet zichtbaar en daarom niet perse opnieuw te voegen.
– steunbeer op hoek G1 - G18				S	Het voegwerk van de steunbeer is grotendeels losgeraakt en/of uitgesleten. <b>Beide onderdelen integraal opnieuw te voegen.</b>

Verzand voegwerk

G1

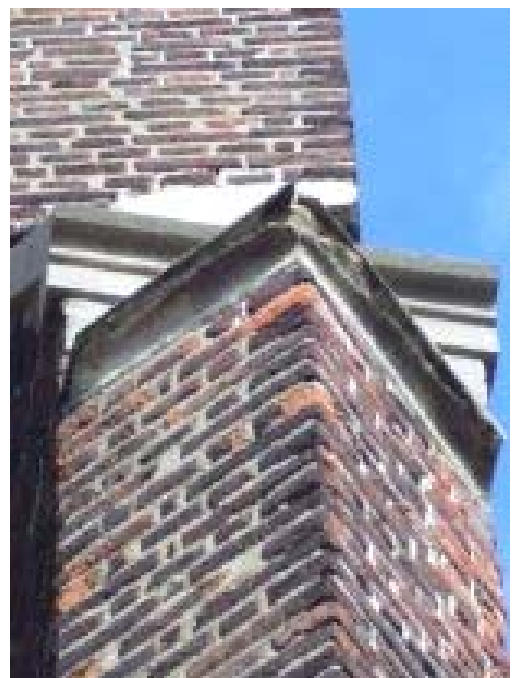
**Foto NR: 05**

Beschadigde afzaten

Steunbeer op hoek G1-G18

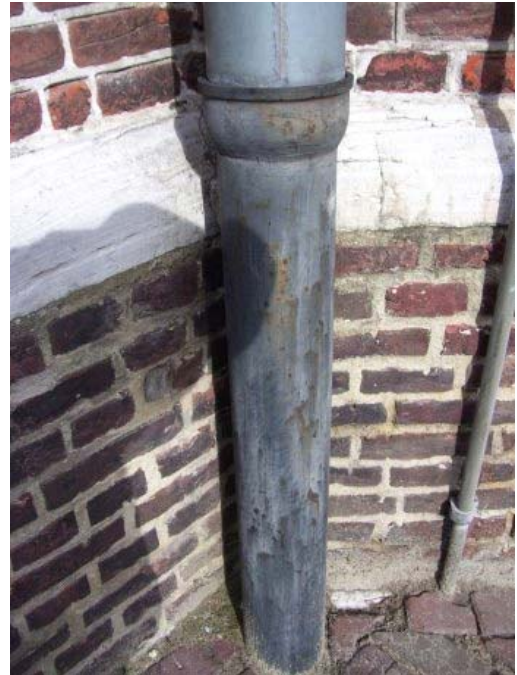
**Foto NR: 06**

Roestend ondereind van afvoer

Bij linker steunbeer G1

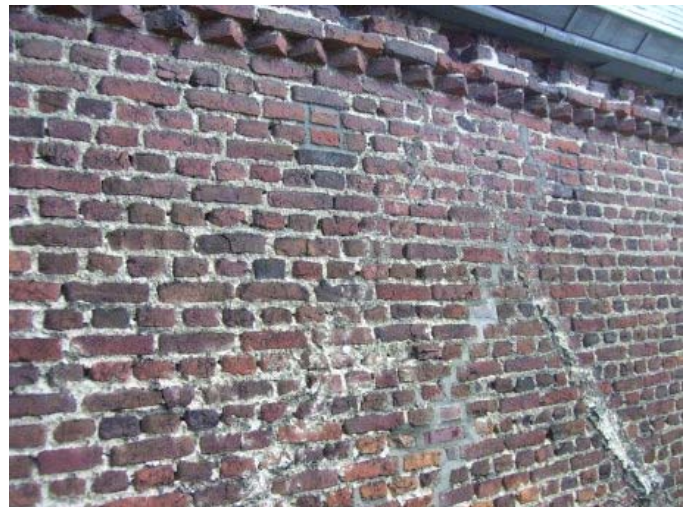
**Foto NR: 07**

Slecht gesloten voegwerk

G4 en G5

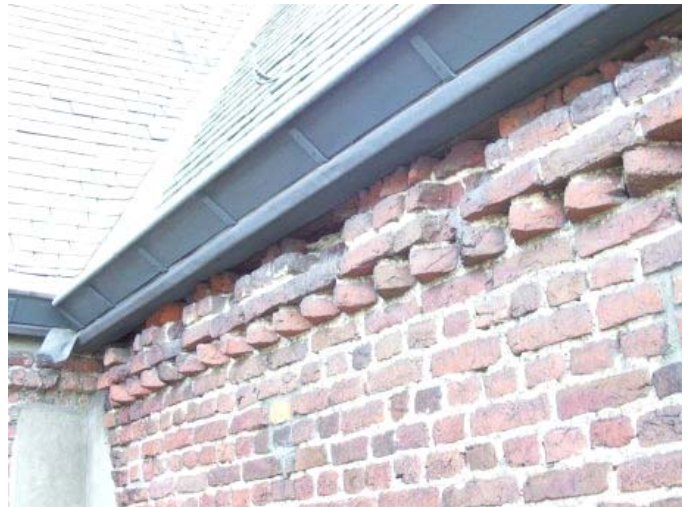
**Foto NR: 08**

Beschadigd en weggefallen metselwerk

Tandlijst G4

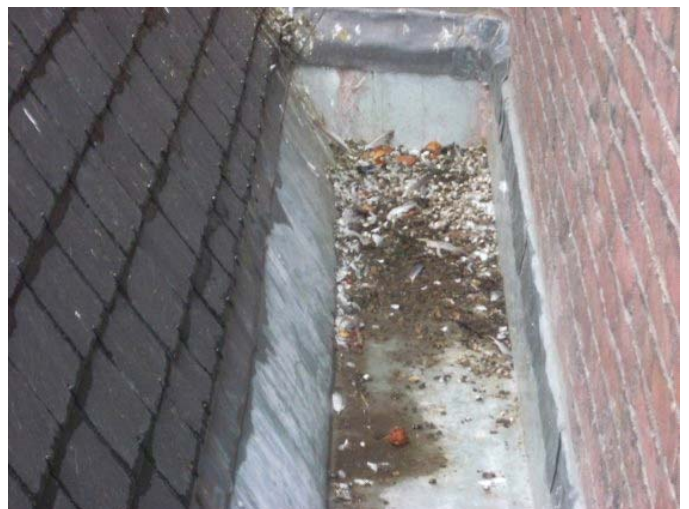
**Foto NR: 09**

Bevuiling met duivenmest

Goten sacristie

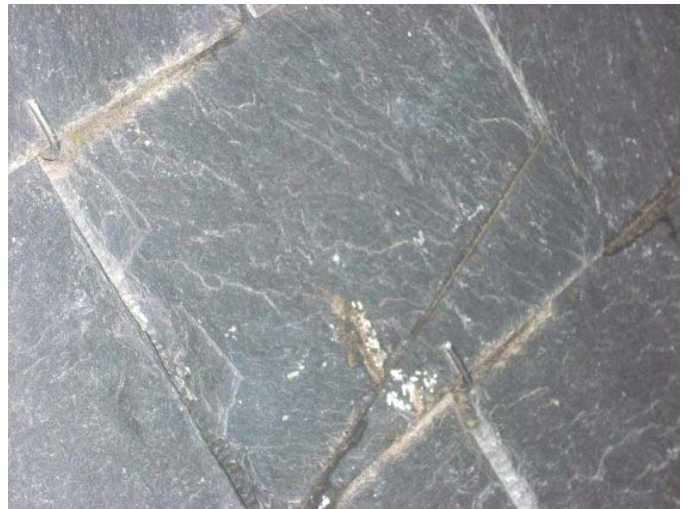
**Foto NR: 10**

Breuklei

Sacristiedak

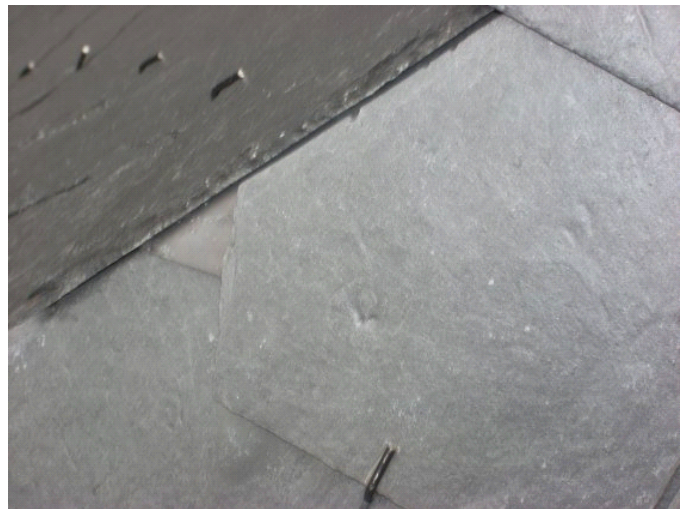
**Foto NR: 11**

Beschadigde hoeklei

Sacristie

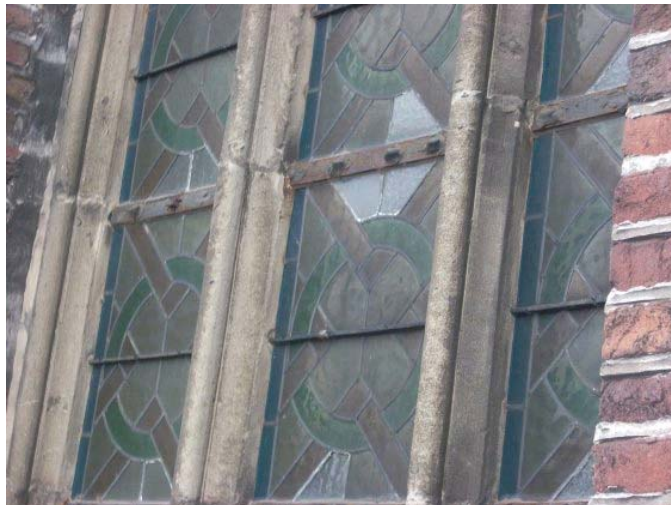
**Foto NR: 12** 6-10-2009

Rubriek	Kwalificatie*			Toelichting	Objectnummer LB0278 Franciscanerkerk Biest Weert
<u>1.7 GLAS EN SCHILDERWERK</u>					
<i>1.7.1 Beglazing</i>					
Glas-in-lood	G				
– schip					
– koor			M		Het staalwerk vertoont roestontwikkeling van binnenuit en de beglazing is vuil. Enkele ruitjes zijn stuk. Het lichte loodnet is plaatselijk verzwakt, en enige ruitjes zijn slordig vervangen/ ingezet waarbij de loodzetting beschadigd is. Door roestontwikkeling van binnenuit is het stopwerk van het stalen rondraampje aan de oostzijde van het koor losgeraakt. <b>Eveneens op termijn grondig te herstellen of te restaureren</b>
– sacristieramen			M		In de ramen van de sacristie zijn diverse ruitjes gebroken of ten gevolge van de druk door roestafzetting op de brugijzers stuk gesprongen. <b>Grondig te herstellen.</b>
Voorzetbeglazing	G				Wel is geconstateerd dan er onderlangs en boven in de tracerings erg weinig ontfluchtingsopeningen zijn gelaten. Vooral het onderste paneel staat doorgaans vast op de loodafwerking.

**Beschrijving foto:**  
Geroest staalwerk en gebrekkige beglazing

**Locatie in gebouw:**  
Glas in loodramen priesterkoor

<i>1.7.2 Schilderwerk</i>					
Algemene toestand	G				
Staalwerk			S		Zowel het staalwerk van de ramen als de diverse gevelankers zijn schraal of geroest. <b>Dringend te conserveren. Verwijzing naar 1.7.1.</b>

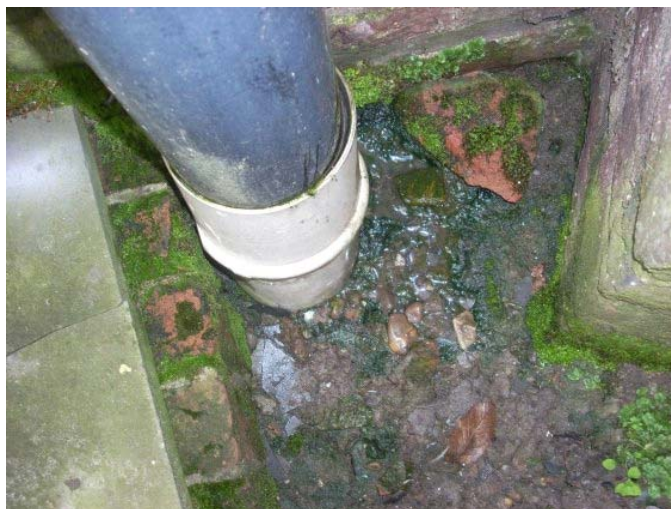
**Foto NR: 13** 6-10-2009

Zakgoten – bij westbeukdak DV3	G				Vlonder echter glad en onbelloopbaar. <b>Ter zake wordt geadviseerd om de vlonder van een gegalvaniseerd kippengaas te voorzien zodat het oppervlak stroef wordt.</b>
Kilgoten (lood)	G				
<u>2.4.2 Hemelwaterafvoeren</u>					
Zink	G				Incl. de vergaarbak.
P.v.c. (westzijde)			M		<b>De gebrekkige en kwetsbare afvoeren dienen rigoureuus te worden vervangen door zinken afvoeren, zeker de zwak gebeugelde afvoer tegen G2 van het transept.</b>
Rioolaansluitingen achter Portinculiakapel				S	Ernstig verstopt. <b>Dringend te ontstoppen.</b>

**Beschrijving foto:**  
Verstopt en lekkend riool

**Locatie in gebouw:**  
Achter Portunculiakapel

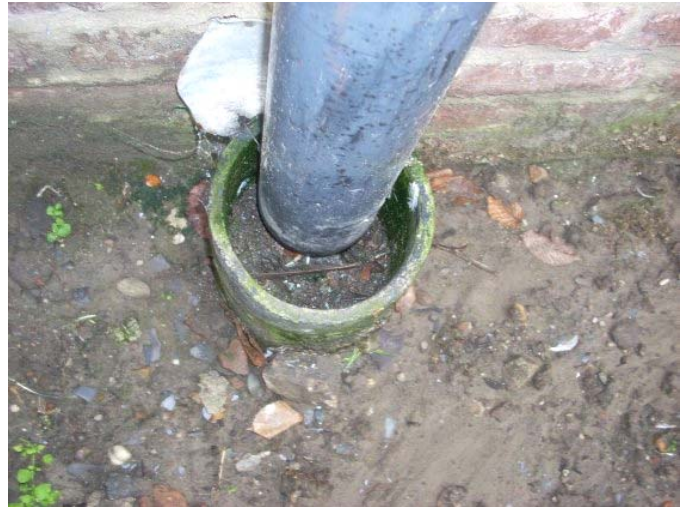
**Foto NR: 14**

Totaal verstopte rioolaansluiting

Achter Portinculiakapel

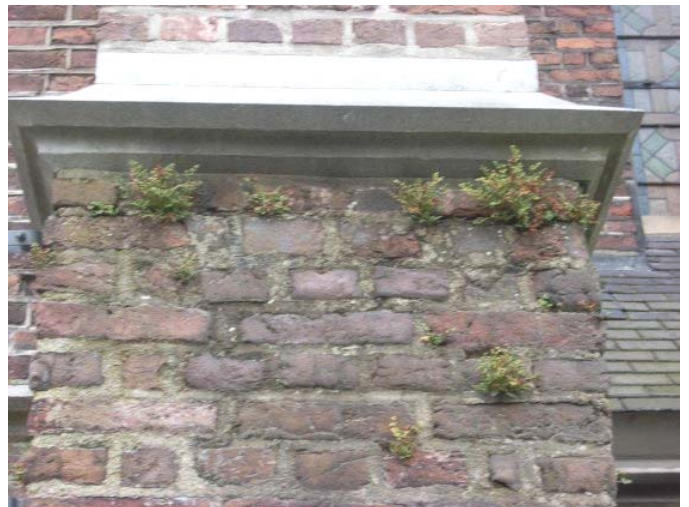
**Foto NR: 15**

Losrakend voegwerk en begroeiing

Enkele steunberen oostzijde

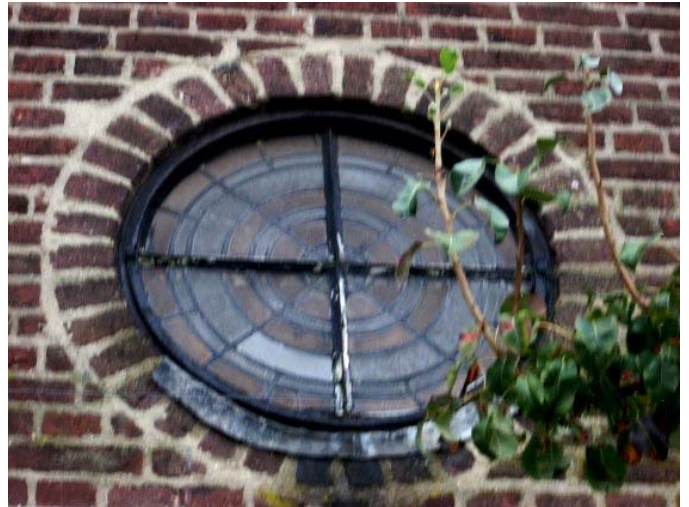
**Foto NR: 16**

Beschadigd rondraampje

G16

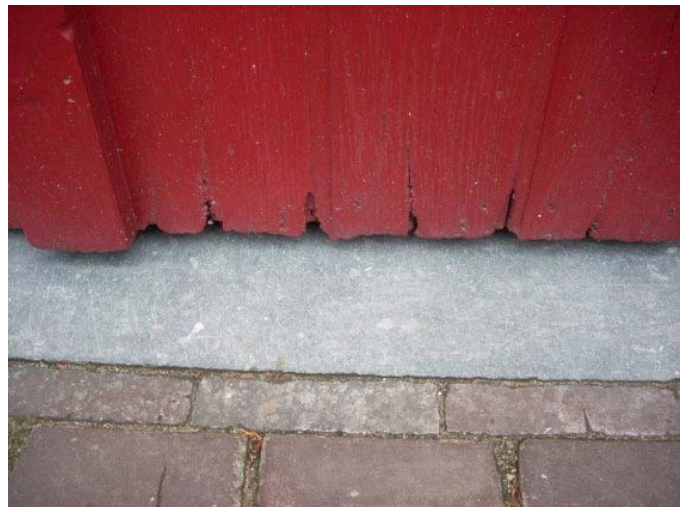
**Foto NR: 17**

<i>1.5.2 Hout</i> Algemene toestand		R		Het beschoot van de dubbele deur in G1 is onderaan wat aangetast. <b>Reparatie nog uit te stellen.</b> Een enkele deur klemt.

Enige houtaantasting

Toegangsdeur in G1

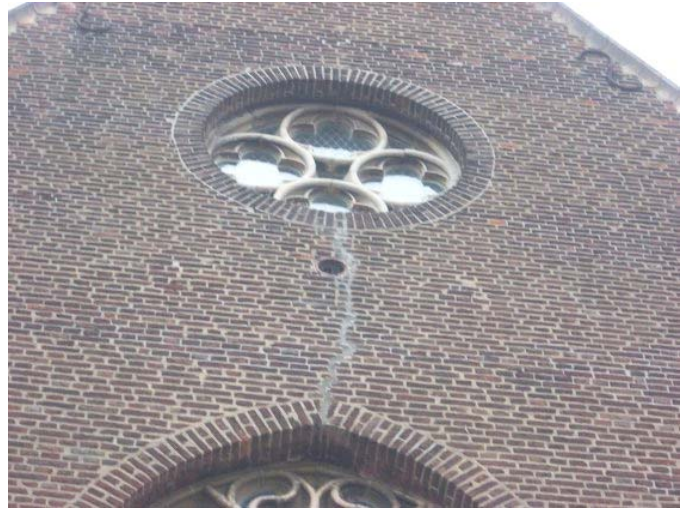
**Foto NR: 18**

Opzichtig gedichte scheurnaad

G1

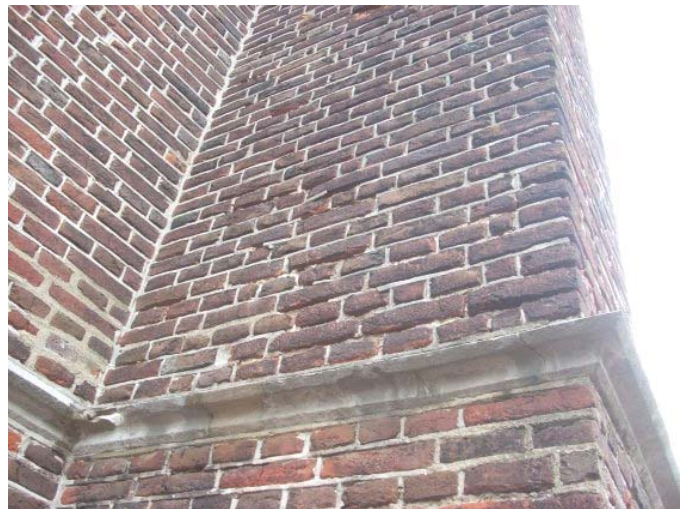
**Foto NR: 19**

Gebrekkig voegwerk

Steunbeer op hoek G1- G18

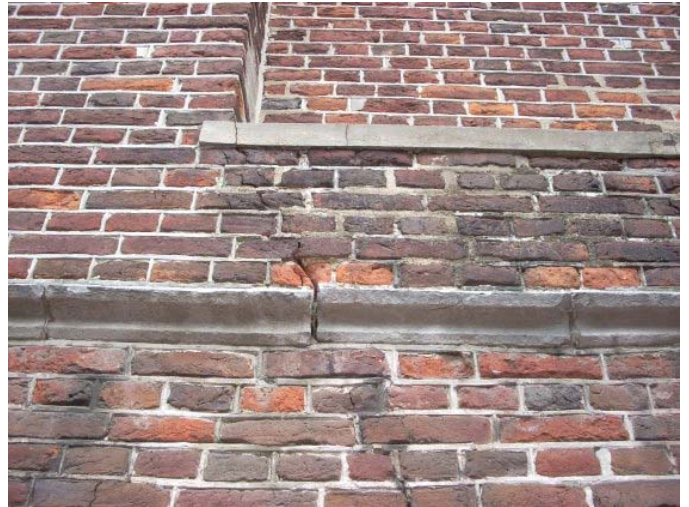
**Foto NR: 20**

Scheurpatroon

G1 ter plaatse van westbeuk

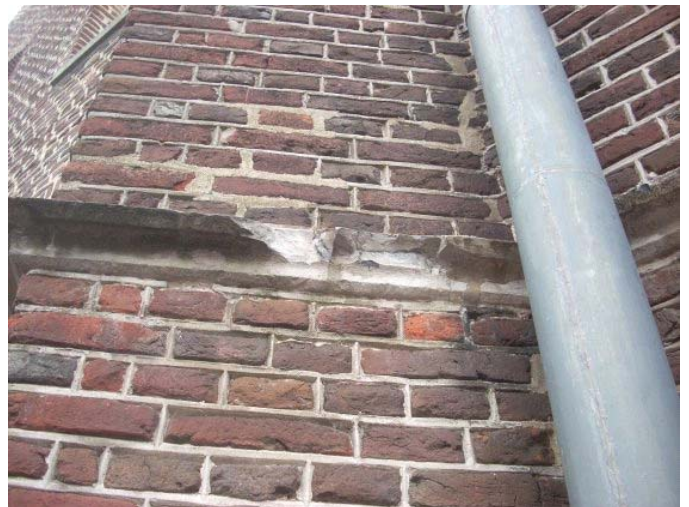
**Foto NR: 21**

Beschadigde waterlijst

G1

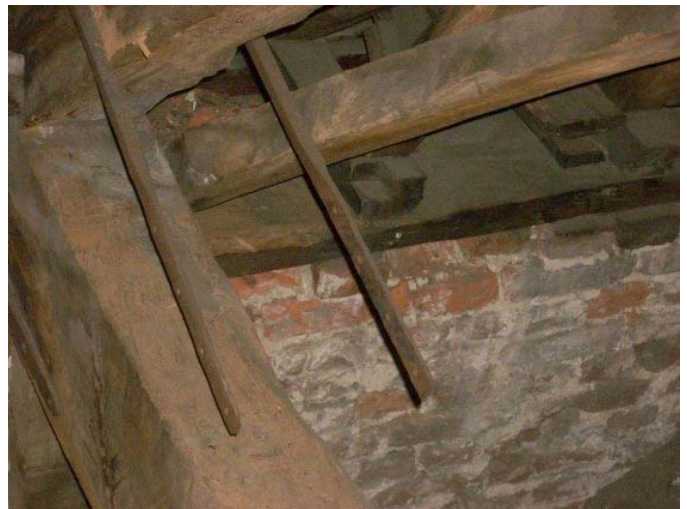
**Foto NR: 23**

Rubriek	Kwalificatie*			Toelichting	Objectnummer LB0278 Franciscanerkerk Biest Weert
<b>2. DAKEN</b>					
<u>2.1 KAPCONSTRUCTIES</u>					
2.1.1 Hout					
Algemene toestand		R		<p>Enige kreupelstijlen onder de daksporen ontbreken. Enkele verbindingen in de constructie zijn wat losgeraakt.</p> <p>Enkele opleggingen van de spanten zijn recent hersteld, de meeste echter zijn geheel onnodig aangegoten en/of “geplamuurd en bestreken” met een composiet. Het suggereert noodzakelijk herstel, maar is verre van dat en absoluut niet wenselijk!</p> <p>Ook en vooral boven de westbeuk zijn diverse reparaties onnodig en bovendien onzorgvuldig uitgevoerd. Zo zijn de korbeelstellen zeer slordig ondervangen.</p> <p>Bovendien hadden de al in 1900 gerepareerde trekbalken boven de westbeuk niet nog eens verstevigd hoeven te worden.</p> <p>Overigens zijn diverse ijzeren ankers losgemaakt en niet meer vastgezet.</p> <p><b>Dient alsnog te gebeuren.</b></p>

Loszittende ankers

Kapconstructie westbeuk

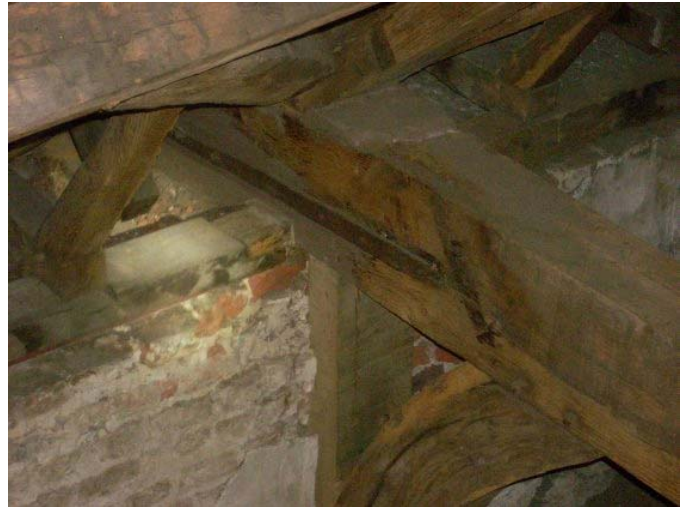
**Foto NR: 24**

Loszittend anker

Kapconstructie westbeuk

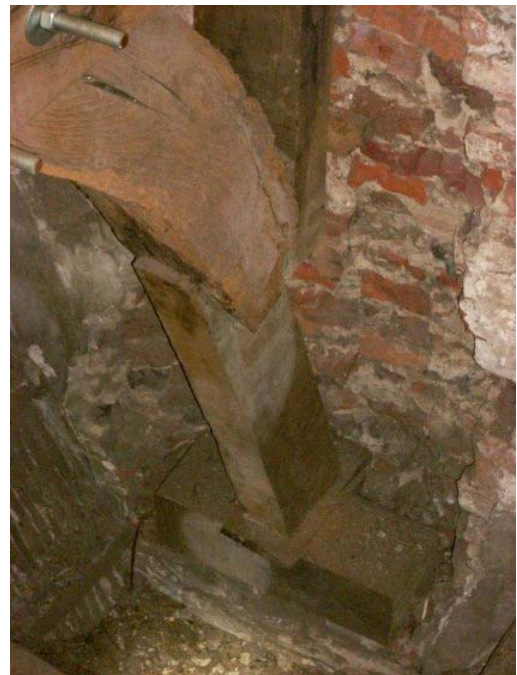
**Foto NR: 25**

Foute herstelling

Korbeelstellen in kap westbeuk

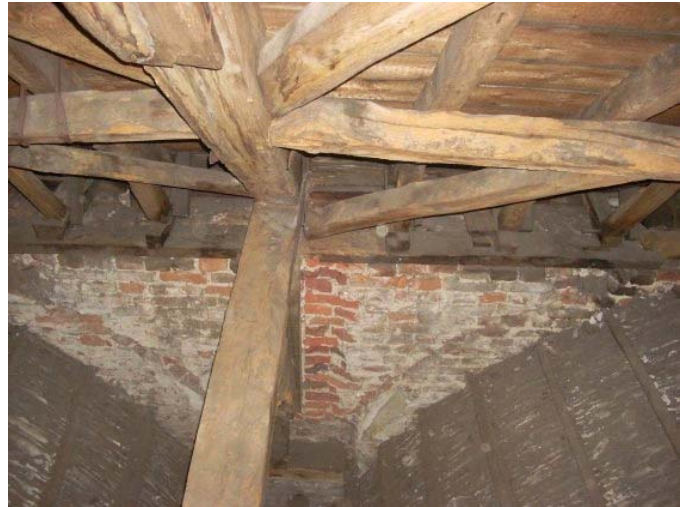
**Foto NR: 26**

Overzicht van onnodig te herstellen oplegging

Kap schip

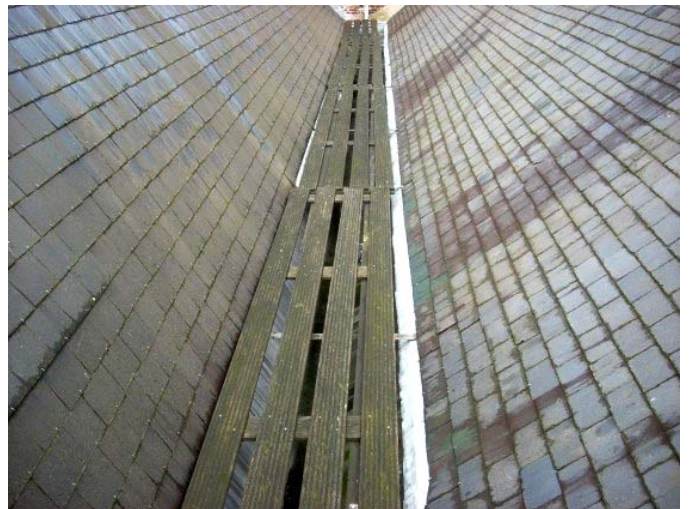
**Foto NR: 27**

Te gladde en gevaarlijke vlonder

In zakgoot bij DV3

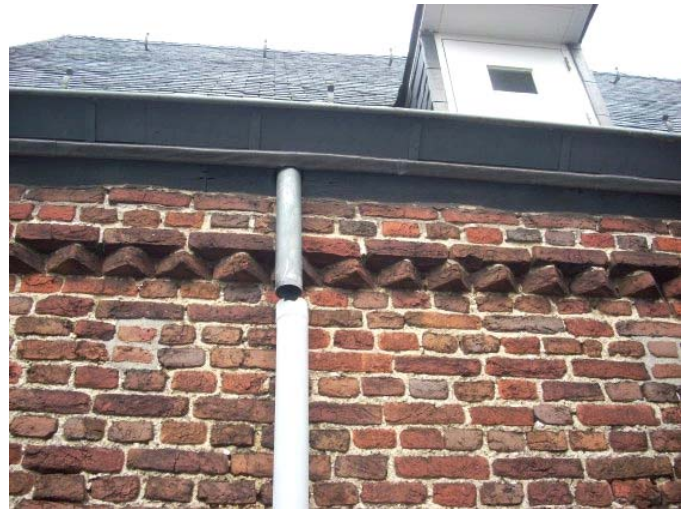
**Foto NR: 28**

Opnieuw werd de uitgezakte en lekkende pvc-afvoer aan de zuidzijde van het transept gecorrigeerd.

Loshangende pvc afvoer

Tegen G2

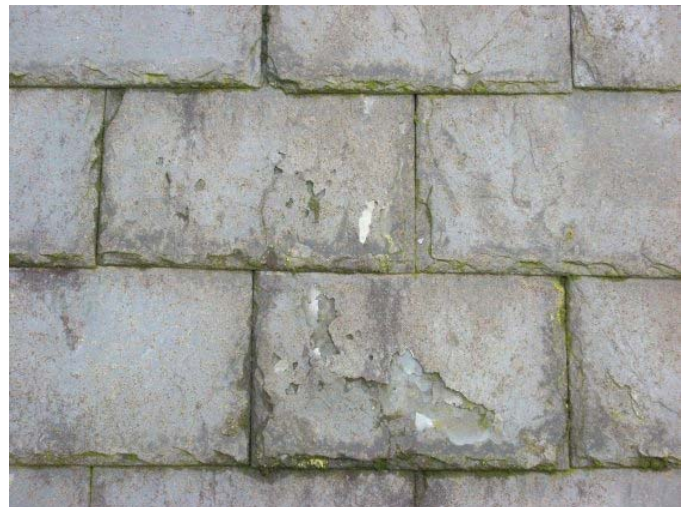
**Foto NR: 29**

Angelustoren	G				
<u>2.2 DAKBEDEKKING</u>					
2.2.3 Leien					
Schip DV1 en DV2, westbeuk DV3 alsmede koor DV6		R		<p>Op DV2 en DV3 veel doffe Angers-leien, waarvan er enige wat zachter zijn geworden.</p> <p>Voorts zijn enkele leien gebroken of beschadigd.</p> <p><b>Periodieke controle nodig.</b></p>	
Schip DV1, koor DV8 en DV9 alsmede transept DV4 en DV5 – waterdichtheid	G			Voldoende overdekking en goed waterdicht.	
– dekking			M	Verspreid “gapers” of “opstekers” tengevolge van het gebruik van slecht gesorteerde leien. Uitzonderlijk dikke, dunne, en/of kromme leien door mekaar geven de bedekking een rommelige indruk. Geen correctie meer mogelijk.	
Sacristie en Portinculiakapel	G			<b>Enkele gebroken of beschadigde leien op de sacristie alsnog te vervangen.</b>	
Angelustorentje – ondergedeelte	G

enige zachte en poreuze leien die geschilferd zijn

DV2 en DV3

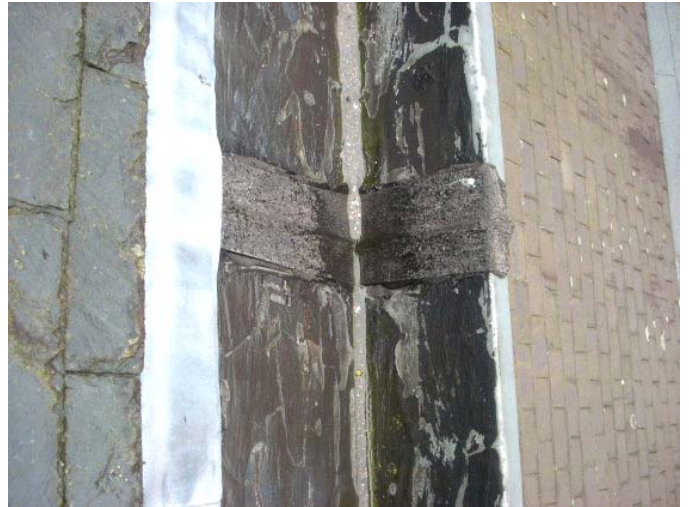
**Foto NR: 30**

Provisorische goot herstelling met dakleer

Schampgoot aan DV6

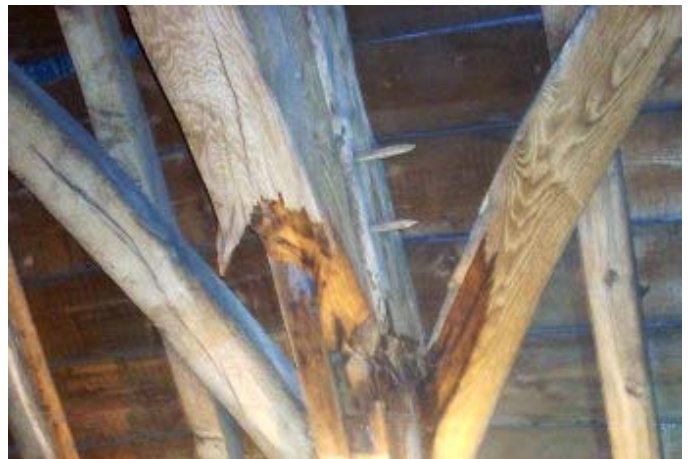
**Foto NR: 31**

Niet gerepareerde schade

Kap schip

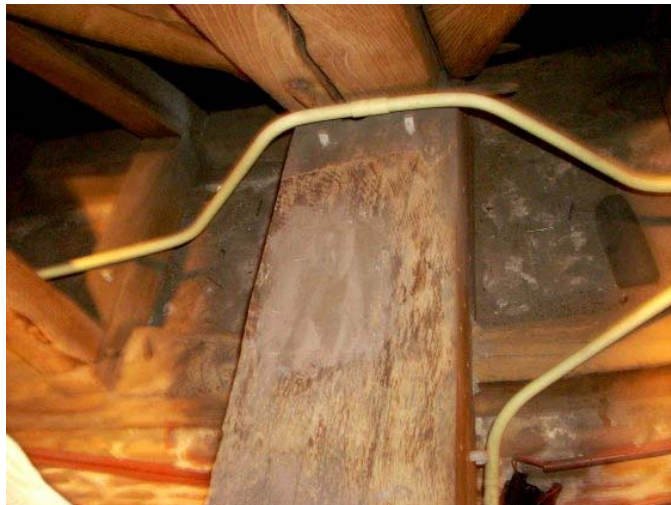
**Foto NR: 32** 6-10-2009

**Beschrijving foto:**  
Detailfoto onnodige reparaties met composiet

**Locatie in gebouw:**  
Diverse plaatsen kapconstructies

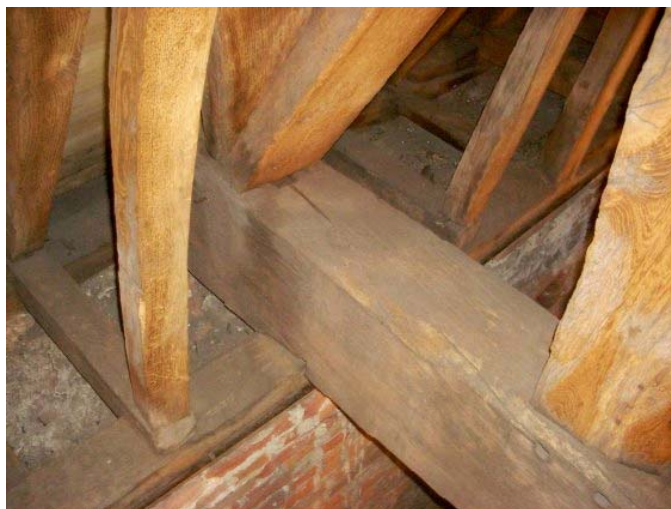
**Foto NR: 33** 6-10-2009

**Beschrijving foto:**  
Met composiet "geverfde" balkoplegging

**Locatie in gebouw:**  
Diverse plaatsen kapconstructie schip

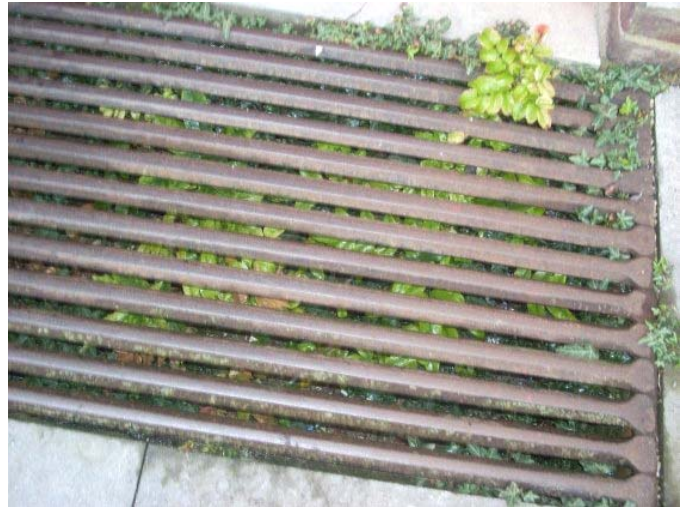
**Foto NR: 34**

Begroeide voetroosterput

Zij-ingang

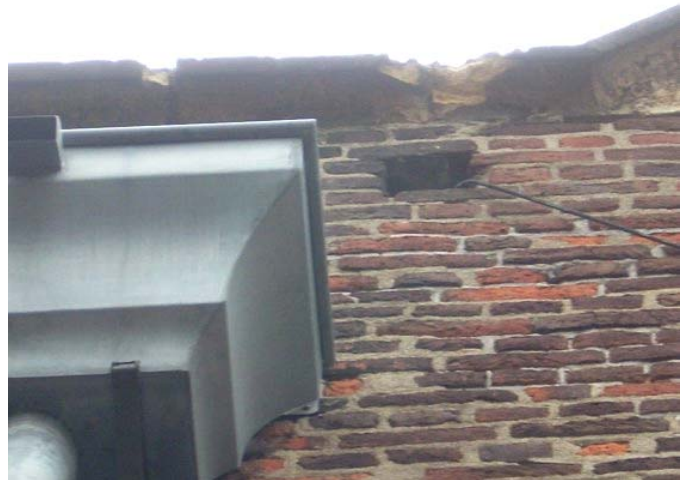
**Foto NR: 35**

Beschadigde afzaat/afdekking

G1 linksboven
