INSPECTIERAPPORT 2011
Objectnummer LB0278
Franciscanenkerk Aldenborch
Biest 43
Weert

Inspectienummer : LB0278-11-2011

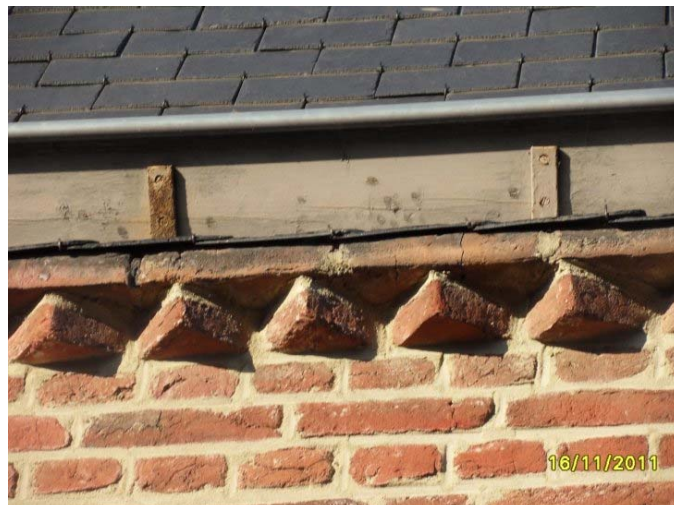
Foto NR: 05

schraal verwerk

diverse gootlijsten

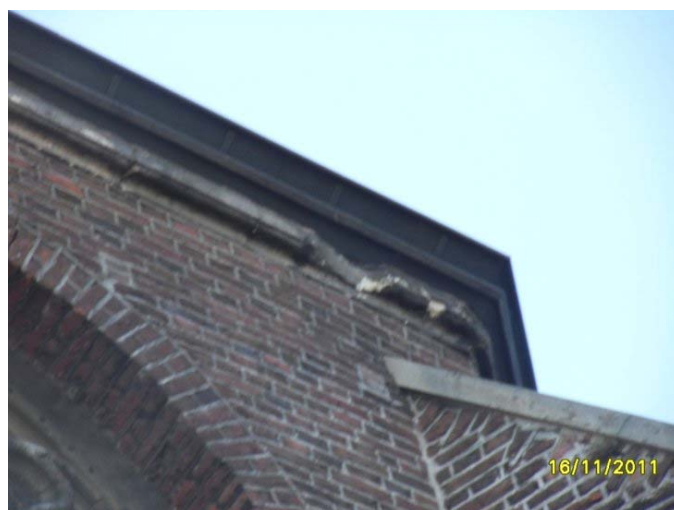
Foto NR: 06

beschadigde afgebrokkelde kroonlijst

onder gootlijst 7

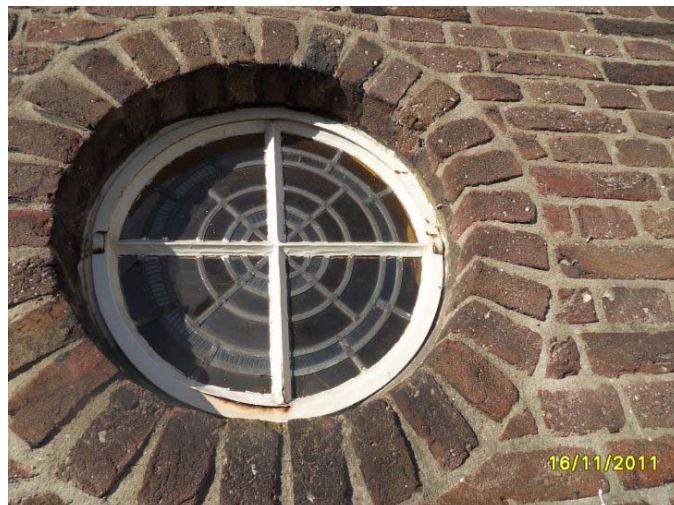
Foto NR: 07

roestig venster los stopwerk

venster in gevel 17

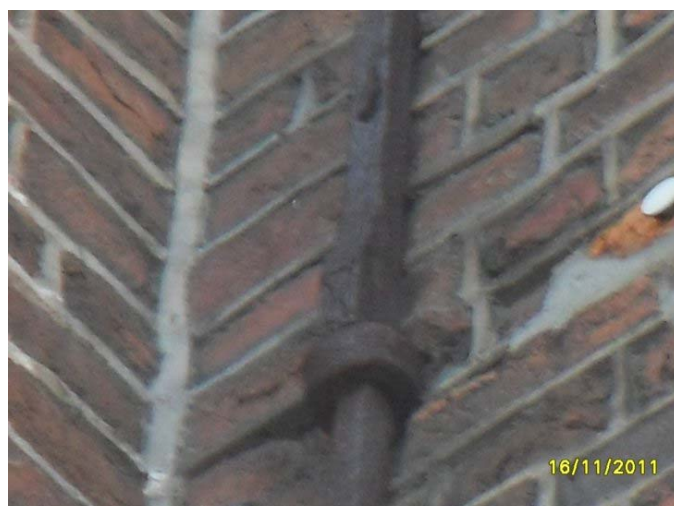
Foto NR: 08

geroeste gevelankers

diverse locaties

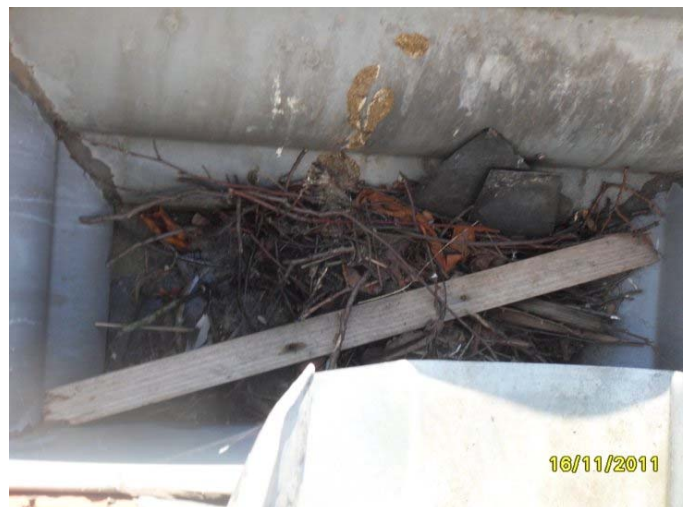
Foto NR: 10

ernstig bevuilde, verstopte vergaarbak door ons schoon gemaakt

hwa 1

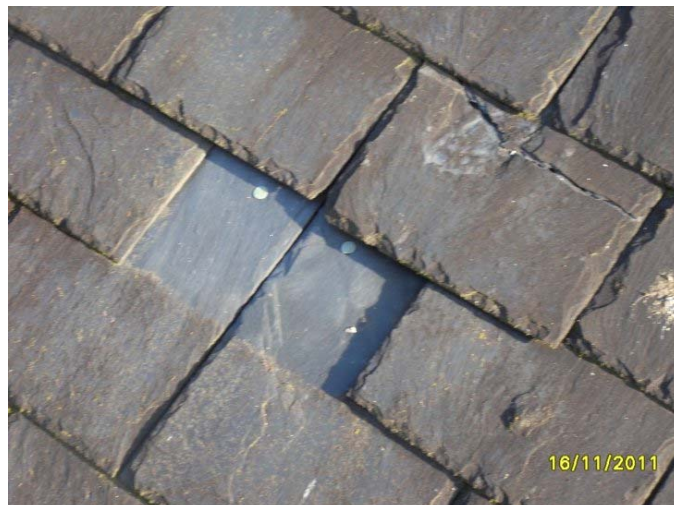
Foto NR: 11

gebroken en beschadigde leien

dakvalk 1,2,3 en 6

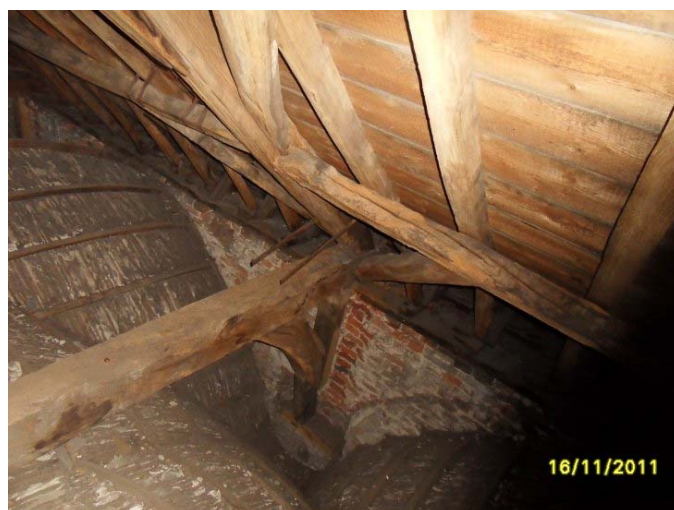
Foto NR: 12

nimmer vastgezet anker

diverse locaties

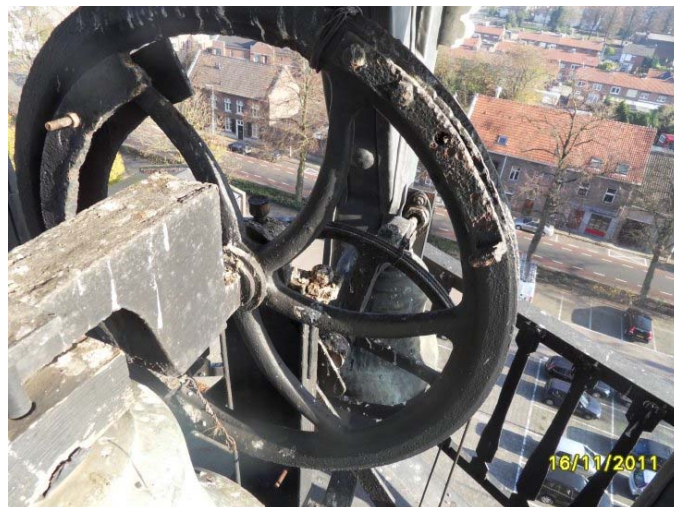
Foto NR: 13

geroest luiwerk

angelustorentje

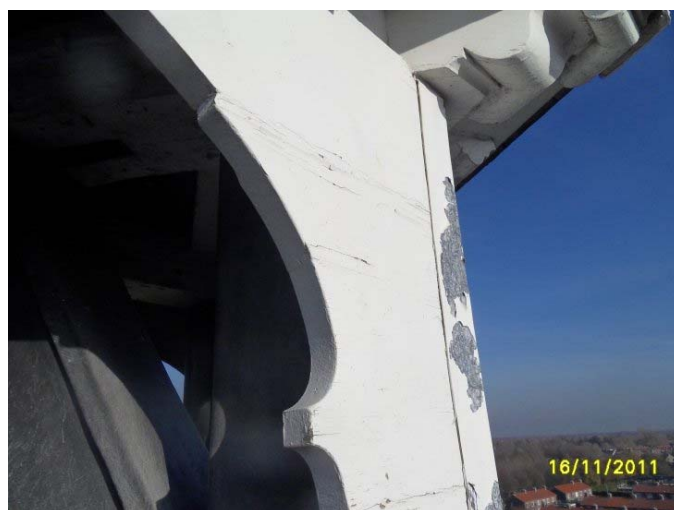
Foto NR: 14

gebroken verwerk

angelustorentje
