INSPECTIERAPPORT 2016
Objectnummer LB0278
Paterskerk, Franciscanenkerk Aldenborch
Biest 43
Weert

Objectnummer : LB0278
Object : Paterskerk, Franciscanenkerk Aldenborch
Gelegen te : Biest 43 6001 AP Weert
Eigenaar/beheerder : Stichting Paterskerk de Biest
Adres eigenaar : Kerkstraat 9 6092 NE Leveroy
Monumentnummer :
Categorie : kerkelijke gebouwen

Inspectiegegevens :
Inspectienummer : LB0278-09-2016

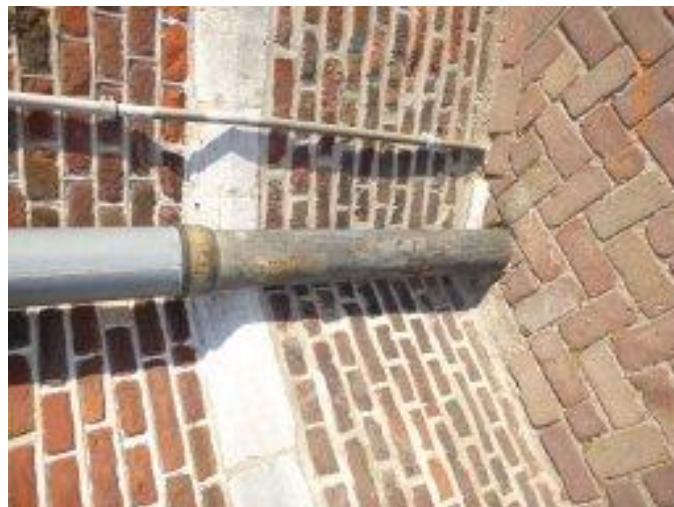
Foto NR: 5 15-9-2016

Rubriek	Kwalificatie*			Toelichting	Objectnummer LB0278
- ondereinde hwa 1		R		Het ondereinde is oppervlakkig geroest. Opnieuw schilderen bij gelegenheid wordt aangeraden.	
<u>1.8 Diversen</u>					
Gevelankers	G			Zie 1.7.2	
Bekroningen	G			Wel helt de bekroning van het angelus torentje over.

Beschrijving foto:
Geroest ondereind van hwa.

Locatie in gebouw:
hwa nr. 1

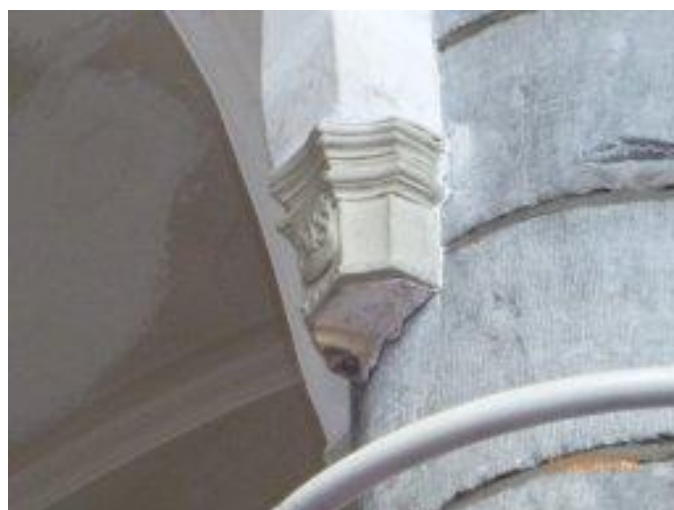
Foto NR: 6 15-9-2016

- Doorgang absis naar sacristie en Portiuncula kapel			M		Gescheurd en in de absis twee losliggende vloerfragmenten. Herstellen/repareren van de terrazzovloer wordt aangeraden.
<u>3.3 Gewelven/plafonds</u>					
Baksteen/ steenachtig Schip en koor	G				
Hout (schenkel gewelven)	G				Het pleisterwerk en de aanzetstenen zijn hersteld/vervangen echter is van 1 aanzetsteen het onderste deel afgevallen. In de scheiboog tussen schip en transept is een boogdeel in het verre verleden wat verzakt. Bovendien wordt aangeraden om de van bovenaf nog zichtbare openstaande scheurnaden met een geschikte mortel te dichten.

Beschrijving foto:
Deel van aanzetsteen welk ontbreekt.

Locatie in gebouw:
In muraalboog in kerkgedeelte.

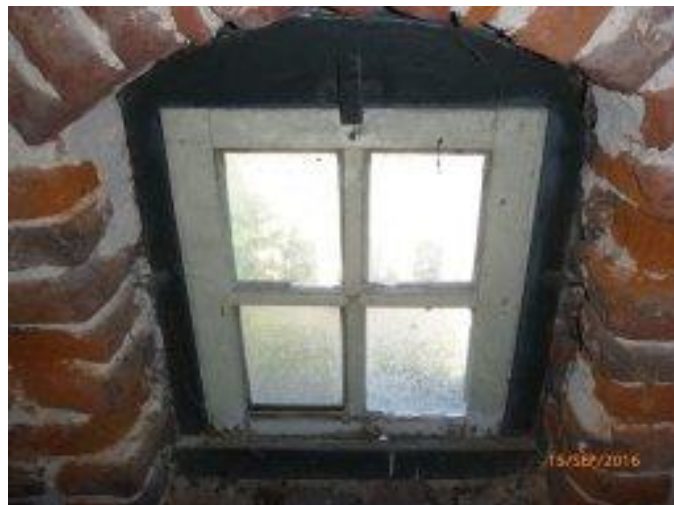
Foto NR: 7 15-9-2016

- Ramen in gevel 6 t/m 15	G				
<i>1.7.2 Schilderwerk</i>					
Op houtwerk					
- Algemene toestand	G				
- Gootlijsten 6 t/m 12	G				
- Venster gevel 3				S Schraal en gebroken schilderwerk, het venster is onderlangs aangerot. Vervangen verdient de voorkeur. Zie 1.4.2

Beschrijving foto:
Slecht schilderwerk en ingerot raam.

Locatie in gebouw:
Raam in topgevel 3

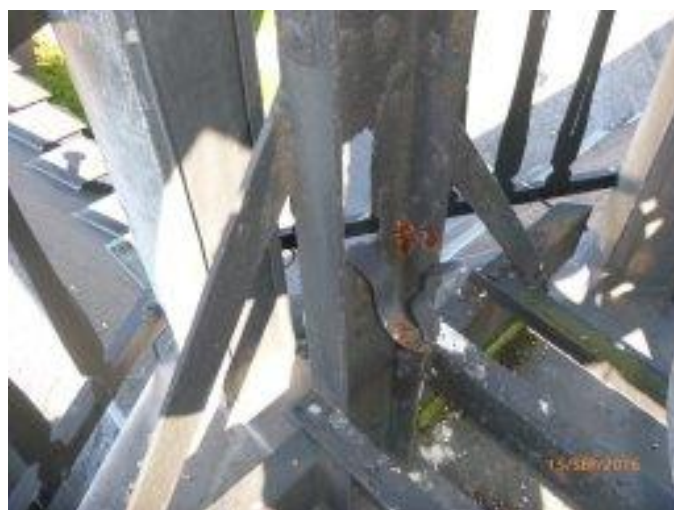
Foto NR: 8 15-9-2016

Rubriek	Kwalificatie*				Toelichting	Objectnummer LB0278
3.9 Diversen						
Klokkenstoel /luiwerk (staal)	G				Het Luiwerk is recent hersteld. Diverse onderdelen zijn geroest. Opnieuw schilderen wordt aangeraden.

Beschrijving foto:
Geroeste klokkenstoel.

Locatie in gebouw:
Klokkenstoel in angelus torentje.

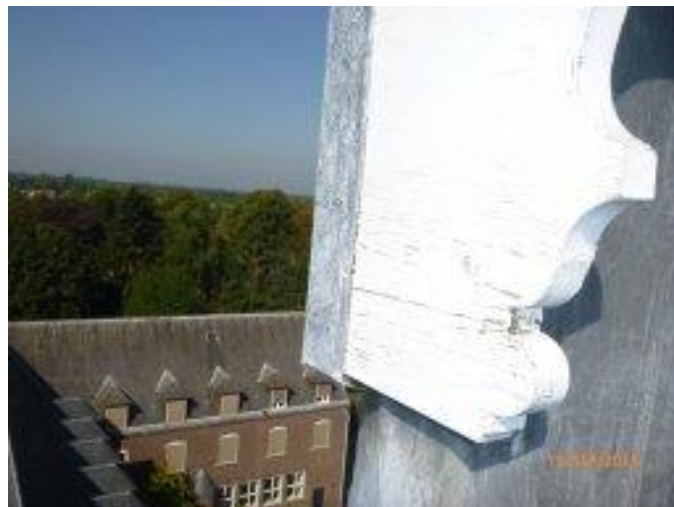
Foto NR: 9 15-9-2016

- Angelustorentje				S Het schilderwerk is vervaagd en bladdert af waardoor houtwerk op den duur zal gaan inrotten. Opnieuw schilderen van het torentje is noodzakelijk.

Beschrijving foto:
Gebroken en afgebladderd schilderwerk.

Locatie in gebouw:
Schilderwerk van angelus torentje.
