INSPECTIERAPPORT 2021
Objectnummer LB0278
Paterskerk, Franciscanenkerk Aldenborch
Biest 43
Weert

Objectnummer : LB0278
Object : Paterskerk, Franciscanenkerk Aldenborch
Gelegen te : Biest 43 6001 AP Weert
Eigenaar/beheerder : Stichting Paterskerk de Biest
Adres eigenaar : Kerkstraat 9 6092 NE Leveroy
Monumentnummer :
Categorie : Religieuze gebouwen

Inspectienummer : LB0278-2021-09-27

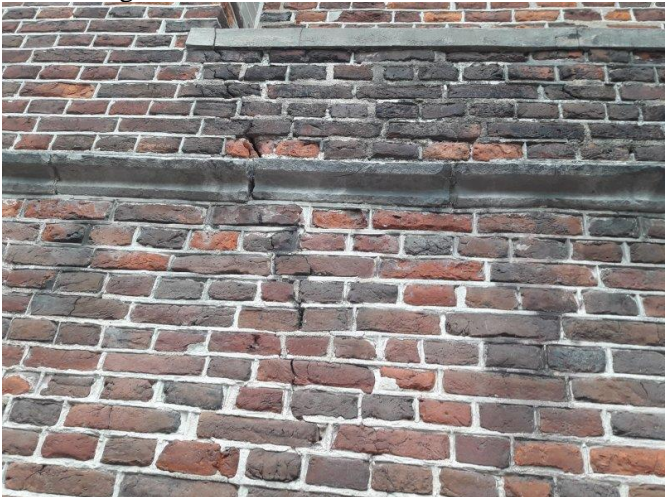
- Gevel 1 linker zijde			M	<p>Verspreid meerdere verticalen en een enkel diagonale scheuren. Enkele scheuren zijn in het verleden erg opzichtig gedicht en vertonen wederom werking. Met name rechts onderlangs van de plint zijn stenen mortelrot geraakt.</p>

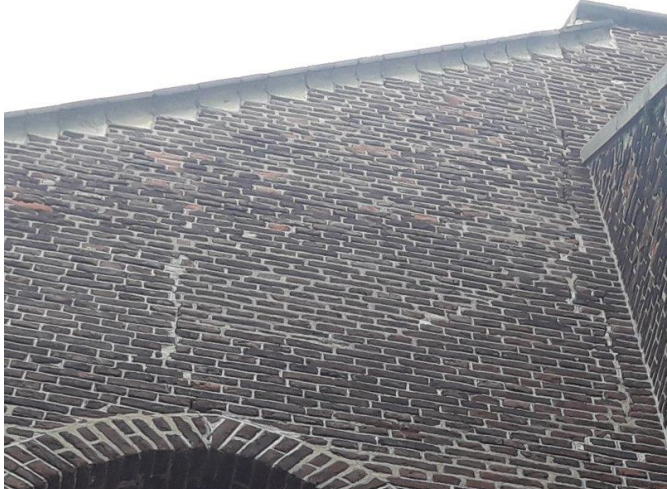
<p data-bbox="834 831 1465 898">Verspreid zijn van de zacht gebakken stenen stukken afgeschaald.</p>

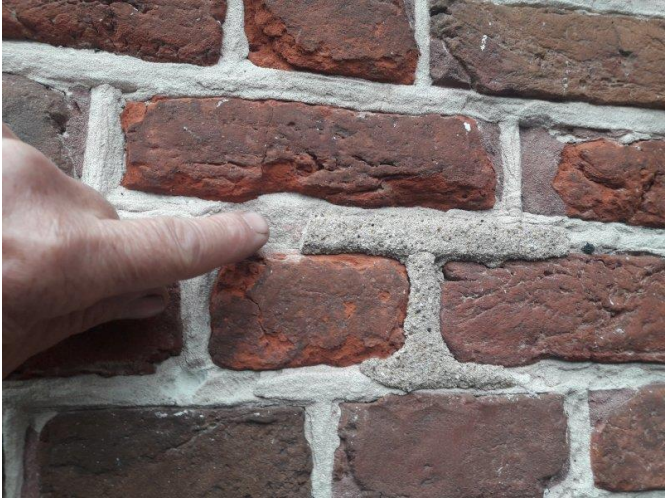
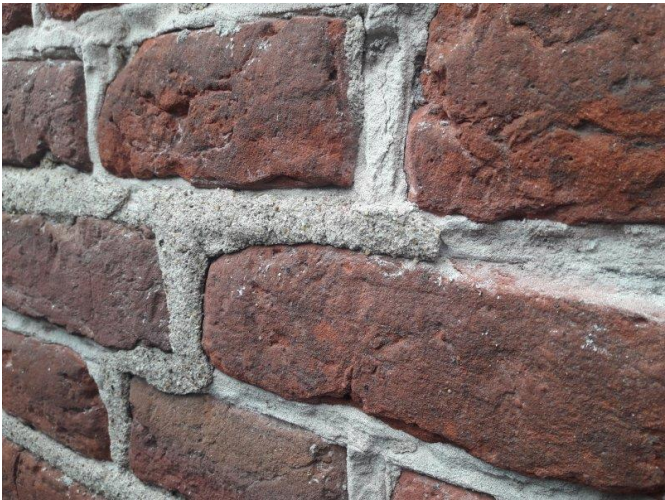
- Gevel 2t/m 19	G			Gevel 19 is keurig hersteld waarbij nieuwe stenen zijn ingeboet.
- Gevel 4 (tandlijst)			S	In de loop der tijd ernstig beschadigd. Omdat betreffende gevel vanwege de aangrenzende bebouwing nauwelijks zichtbaar is en de beschadiging weinig invloed heeft op de stabiliteit van de gevel wordt aangeraden om de lijst alleen bij gelegenheid te herstellen.
Voegwerk (snijvoeg) - Gevel 1			M	Verspreid maar met name van het linker geveldeel veel verzand losgeraakt voegwerk. De plint van gevel 1 is het voegwerk te hard van samenstelling waardoor de vochtthuishouding wordt

Rubriek	Kwalificatie*	Toelichting
<p>- Gevel 3, 6 t/m 19</p>	<p>R</p>	<p>Objectnummer LB0278 Franciscanen kerk Aldenborch Weert</p> <p>beïnvloedt. Het voegwerk dat in het verleden is vervangen is destijds onvoldoend diep uitgehaald waardoor dit voegwerk aan het los raken is.</p>

<p>Ook in het spitsgedeelten en verspreid in de gevel is zulks het geval. Verder is bij de raamneggen van het grote raam en in het spaarveld van de pseudoraam het voegwerk aangetast, losgeraakt of uitgesleten. Hoewel plaatselijk nog goed voegwerk en reparabel heeft vervangen de voorkeur. Bij het vervangen van het voegwerk dient men dezelfde kleur en structuur als het originele voegwerk aan te houden.</p> <p>Op enkele plaatsen zijn wat voegen losgeraakt en/of incidenteel uitgevallen. Het van oorsprong in knipvoeg uitgevoerde voegwerk is met uitzondering van gevel 3 niet overal meer intact. Bij verscheidene restauratieperiodes is het voegwerk in platvol uitgevoerd.</p>

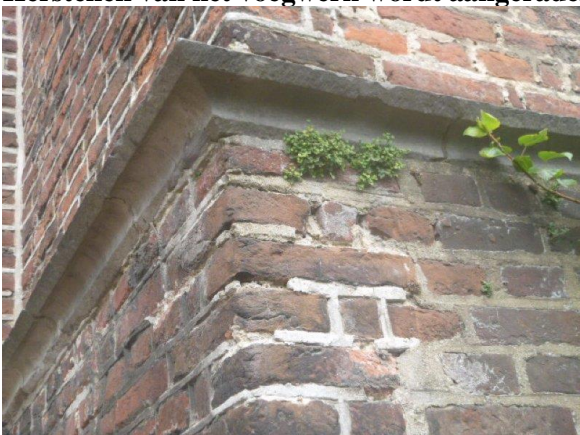
- Steunberen 2 t/m 14			R	<p>Steunbeer 5 is onderlangs gescheurd, de overige steunberen uitgezonderd steunbeer 1 vertonen verspreid maar hoofdzakelijk onder de afzaten uitgesleten voegwerk. Ook komt verspreid begroeiing voor in het voegwerk wat erop duidt dat dit voegwerk minder goed sluitend is Herstellen van het voegwerk wordt aangeraden.</p>

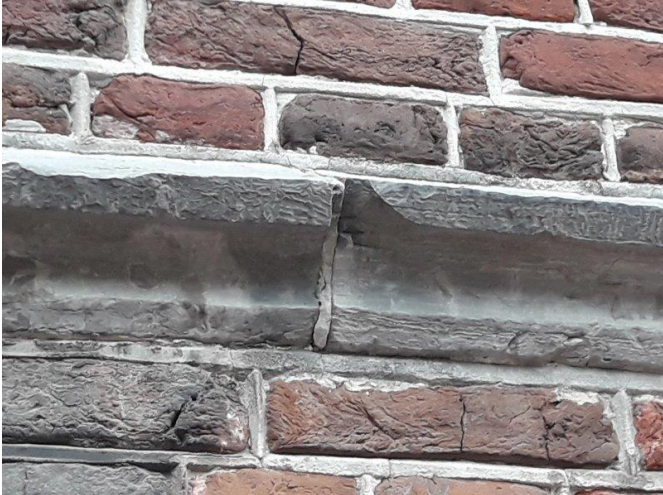
Rubriek	Kwalificatie*			Toelichting	Objectnummer LB0278 Franciscanen kerk Aldenborch Weert
<p><i>1.2.2 Natuursteen</i> Lijsten, afzaten, kroonlijsten en hoekvlechten (kalk- en hardsteen) - Algemene toestand</p> <p>- kroonlijst gevel 7</p> <p>- Gevel 1</p>	G			<p>Enkele mechanische beschadigingen of provisorische reparaties.</p> <p>Plaatselijk enkele beschadigingen. Behoeft echter geen voorzieningen.</p> <p>Diverse cementmortel- reparaties en enige vrij forse beschadigingen.</p>	
		R			
			M

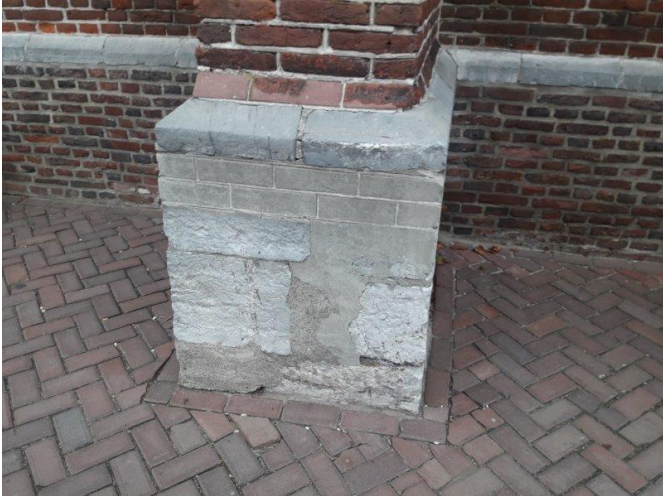
<p>Ook van steunbeer 2 is onderlangs hardsteen met cementreparaties uitgevoerd. Diverse cementreparaties zijn aan het los raken.</p>

<p>Herstellen / repareren gelijktijdig met herstel van het voegwerk.</p>
- Jaartalsteen in gevel 10	G			Egaal verweerd.	
<u>1.3 Gevelafwerking</u>

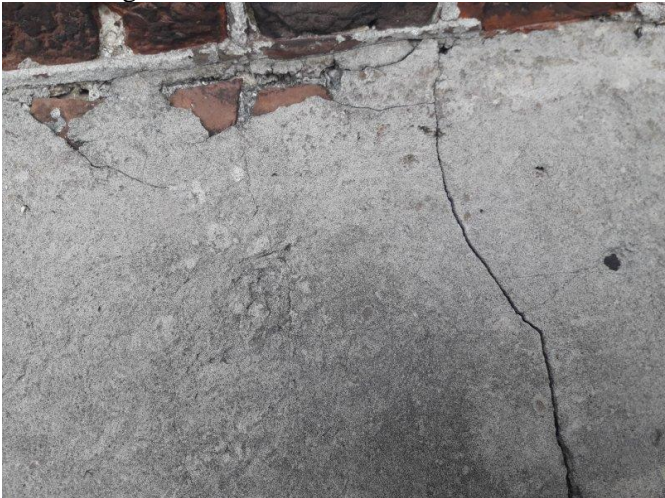
Rubriek	Kwalificatie*			Toelichting	Objectnummer LB0278 Franciscanen kerk Aldenborch Weert
Buitenpleisterwerk - Afdekkingen/afzaten van steunberen - Afzaten gevel 1		R		Plaatselijk zijn de afzaten licht gescheurd. Bij gelegenheid te herstellen.	
			M	De bepleisterde afzaten zijn gescheurd waardoor water kan indringen.

Gelijktijdig met werkzaamheden aan gevel 1 te herstellen.	
<u>1.4 Vensters</u>					
<i>1.4.1 Baksteen / natuursteen / Beton (omlijstingen)</i> Natuursteen - Algemene toestand		G		De vensters van de kapel zijn keurig hersteld waarbij montanten zijn gerepareerd of geheel zijn vervangen.

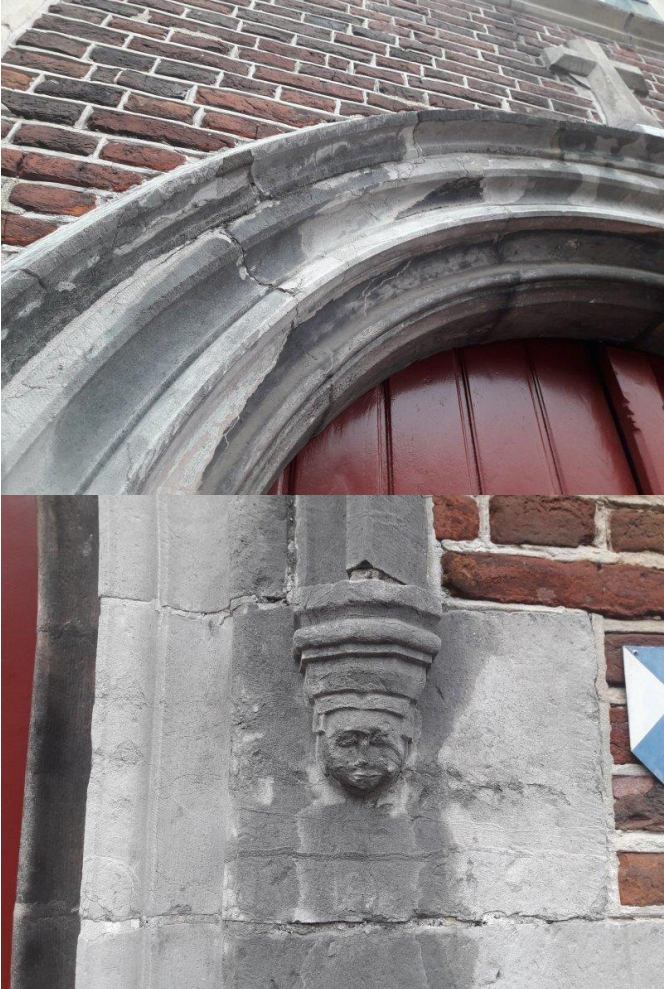
Rubriek	<i>Kwalificatie*</i>			<i>Toelichting</i> Objectnummer LB0278 Franciscanen kerk Aldenborch Weert
- Gevel 1 en gevel 19 (hardsteen)			M	<p>Verspreid diverse beschadigingen en opzichte cementreparaties zijn aan het los raken. Voegwerk tussen de elementen is aan het verzanden</p>

<p>Een en ander te herstellen.</p>
1.5.2 Hout Algemene toestand	G			De deuren in gevel 1 zijn keurig van een weldorpel voorzien welke onder een schuinte is ingelaten.
1.7 <u>Glas/schilderwerk</u>				
1.7.1 <i>Beglazing</i> Glas in lood - Ramen van het schip	G			
- Ramen gevel 6, 7, 12 t/m 15	G			De ramen zijn medio 2014 gerestaureerd en van een voorzetbeglazing voorzien.
- Rondramen gevel 11 en 17	G			De ramen zijn medio 2014 in een nieuw loodnet gezet.
- Sacristieramen	G			De ramen zijn medio 2014 gerestaureerd en van een voorzetbeglazing voorzien.

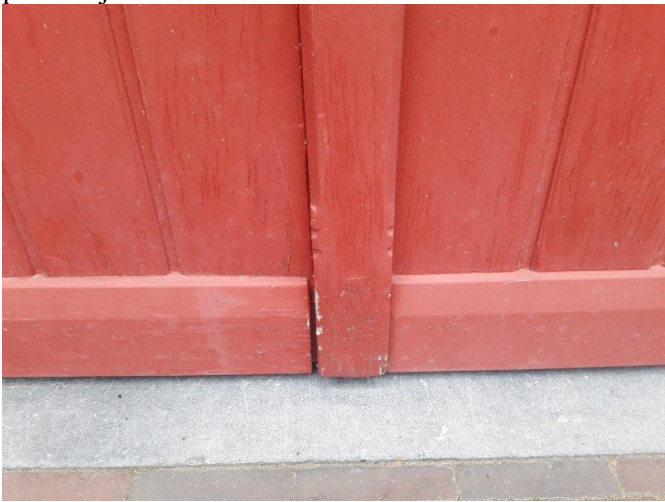
Rubriek	Kwalificatie*			Toelichting	Objectnummer LB0278 Franciscanen kerk Aldenborch Weert
Voorzetbeglazing					
- Ramen van kerkgedeelte	G				Onderlangs en boven in de tracering zijn erg weinig ontluchtingsopeningen gelaten. Vooral het onderste paneel van diverse ramen staat vast op de loodafwerking.
- Ramen in gevel 6 t/m 15	G				
<i>1.7.2 Schilderwerk</i>					
Op houtwerk					
- Algemene toestand	G				
- Deuren			M		Nagenoeg is van alle deuren het verfwerk erg vaag en plaatselijk wat aan het breken.

Opnieuw te verven.
- Gootlijsten 6 t/m 12	G				
- Venster gevel 3	G				
- Angelustorentje	G				Medio 2020 geverfd.
- Dakkapellen dakvlak 1, 4 en 8			R		Het schilderwerk is erg vervaagd en begint op de liggende delen te breken.

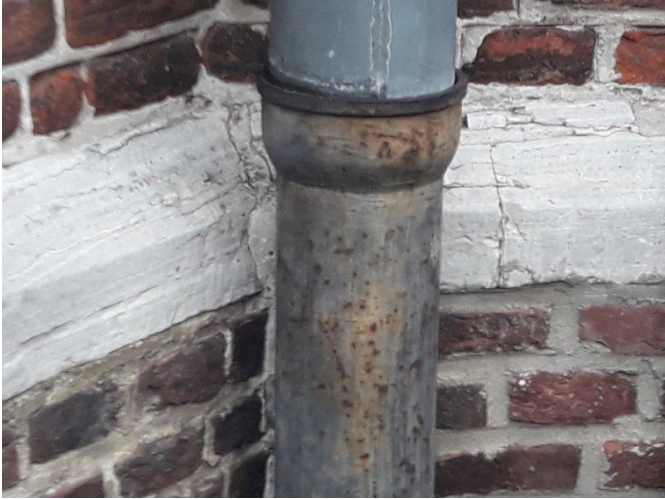
Rubriek	Kwalificatie*			Toelichting	Objectnummer LB0278 Franciscanen kerk Aldenborch Weert
- Luiwerk angelusklokje	G				
- Stalen onderinde hwa 1			M	Het onderinde is oppervlakkig geroest.

Opnieuw schilderen wordt aangeraden.	
<u>1.8 Diversen</u>					
Gevelankers	G			Zie 1.7.2	
Bekroningen	G			Wel helt de bekroning van het angelus torentje over.	
2. DAKEN					
<u>2.1 Kapconstructies</u>					
<u>2.1.1 Hout</u>					
- Dakvlak 1,2, 4 t/m 9			R	Betreft een zeer fraaie kapconstructie. Verspreid zijn er enkele verbindingen in de constructie wat losgeraakt.	
- Dakvlak 2 enkele constructieonderdelen			M	- gezien vanaf gevel 1 is onder dakvlak 2 het vijfde spant en het schoor enigermate gebroken.

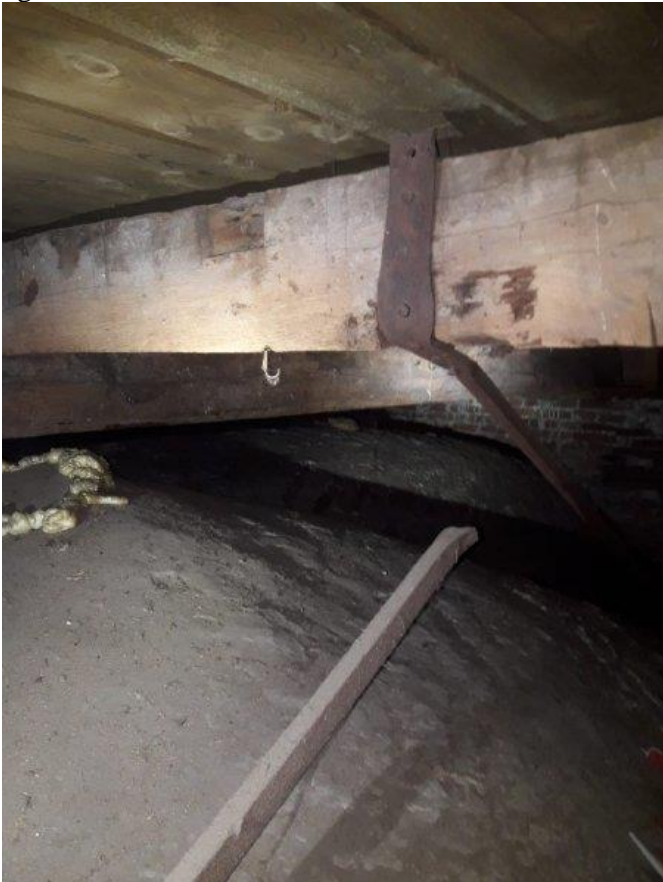
Rubriek	Kwalificatie*	Toelichting
		<p data-bbox="1034 262 1485 331">Objectnummer LB0278 Franciscanen kerk Aldenborch Weert</p> <ul data-bbox="831 331 1465 568" style="list-style-type: none"> - in de hoekontmoeting van dakvlak 8 met 9 is een schoor enigszins losgeraakt. - gezien vanaf gevel 1 is tussen het vijfde en zesde spant is onder dakvlak 2 een metalen trekanker gebroken. Het betreffende trekanker licht los op het gewelf

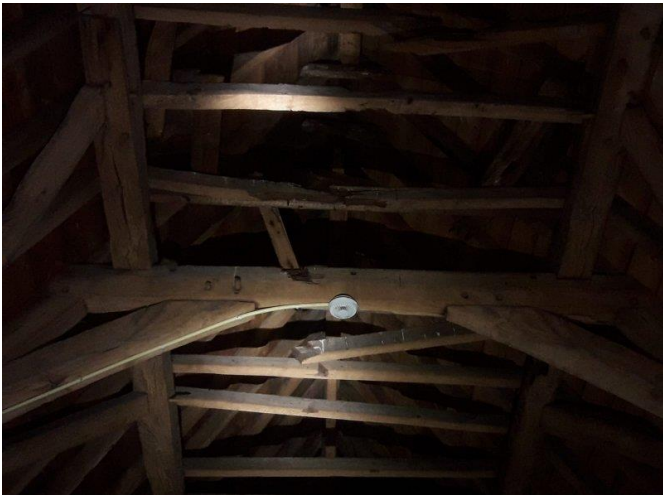
<p data-bbox="831 1447 1453 1518">-vanaf gevel 1 gezien is bij het achtste spant enkele hanenbalk gebroken.</p>

<p data-bbox="831 2040 1353 2074">Ook is er schoor onder dakvlak 2 gebroken.</p>

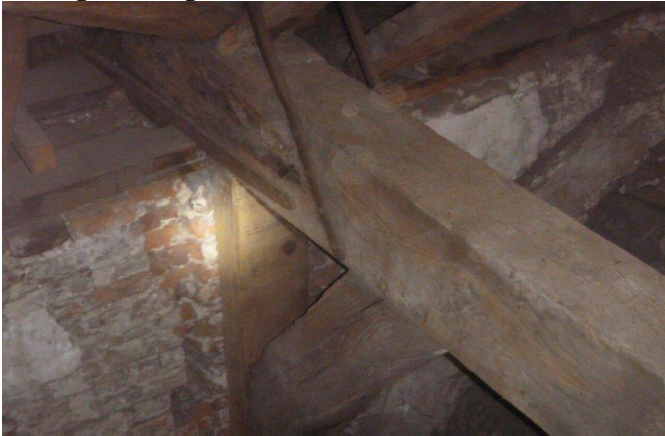
Rubriek	<i>Kwalificatie*</i>			<i>Toelichting</i> Objectnummer LB0278 Franciscanen kerk Aldenborch Weert
- Dakvlak 3	G			<p>Herstellen wordt aangeraden.</p> <p>In het verleden zijn er diverse onderdelen met kunsthars aangegoten. Bij betreffende werkzaamheden heeft men echter verzuimd enkele metalen ankers in gevel 20 opnieuw te bevestigen aan de trekbalen. Alsnog bevestigen van de trekankers.</p>

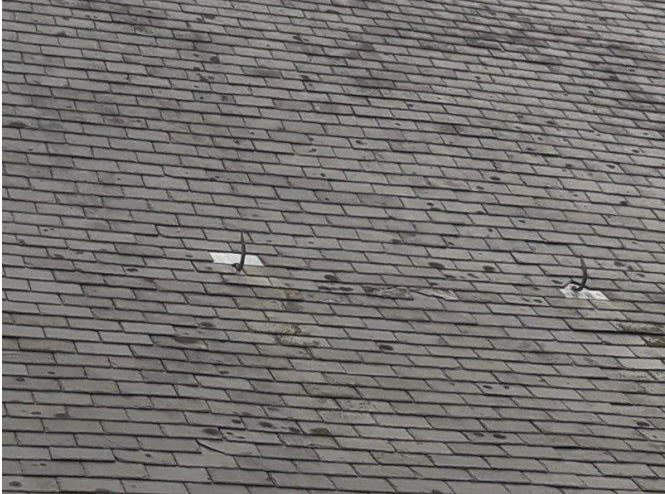
2.2.3 Leien				
- Dakvlak 2, 3 en 6		R		<p>Verspreid over de daken komen diverse zachtere en of anderszins beschadigde leien voor (angers-leien). Een enkele lei is aan het afschilferen. Medio 2014 heeft men de daken grondig gerepareerd en zijn op dakvlak 6 veiligheidshaken aangebracht. Met name van dakvlak 2 zijn diverse leien poreus aan het worden en zijn er een 3-tal leien gebroken.</p>

<p>Periodieke controle van de leien is van belang..</p>

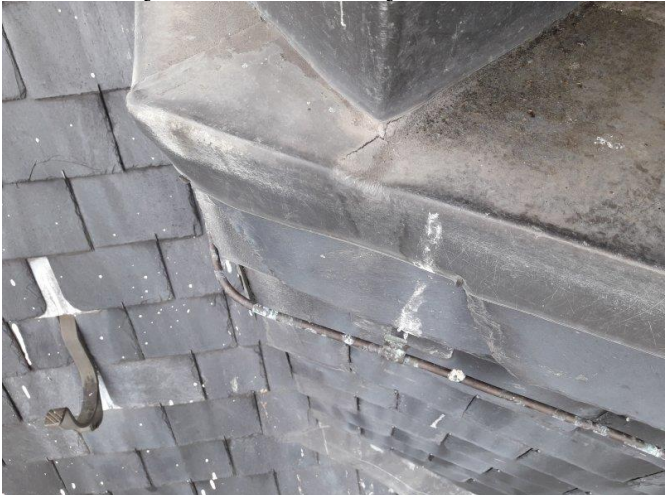
- Algemene toestand	G				
- Loodbedekking en bekleding angelustoren	G			<p>Wel is er ter plaatsen van de stijl met het plateau aan dakvlak 2 zijde een klein scheurtje ontstaan.</p>

<p>Scheurtje te herstellen.</p>	
<u>2.4 Goten en hemelwaterafvoeren</u>					
<u>2.4.1 Goten</u>					
Zink					
Bak- en zalinggoot

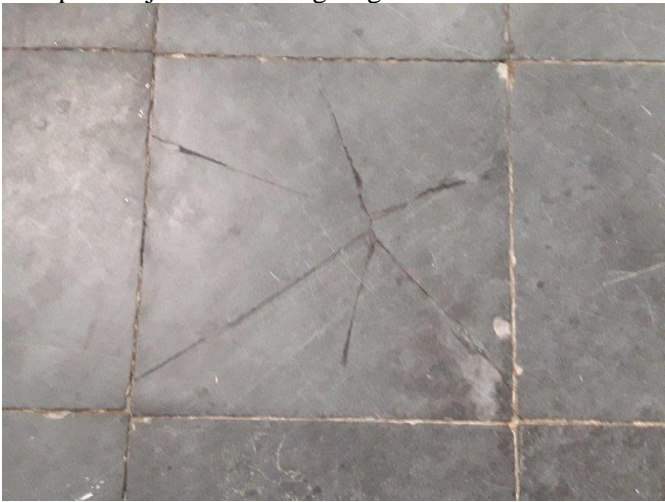
Rubriek	Kwalificatie*			Toelichting	Objectnummer LB0278 Franciscanen kerk Aldenborch Weert
3.2.2 <i>Vloerafwerkingen</i> Natuursteen - Tegelvloeren		R		Verspreid zijn er enkele tegels gebroken.

Terrazzo vloeren - Algemene toestand	G				De ernstige gebroken tegels te vervangen.

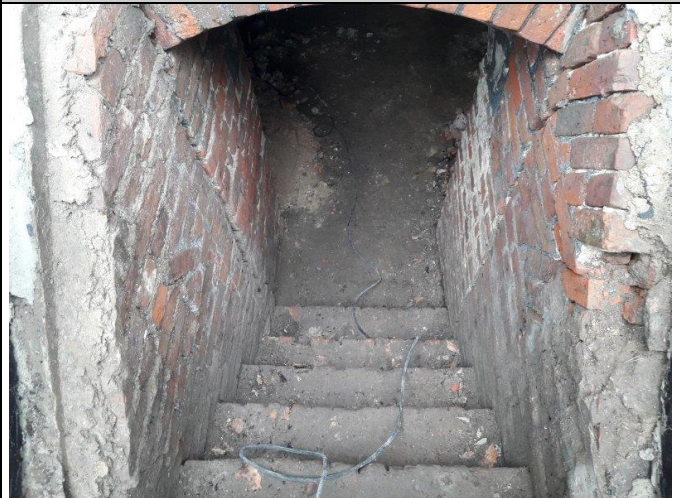
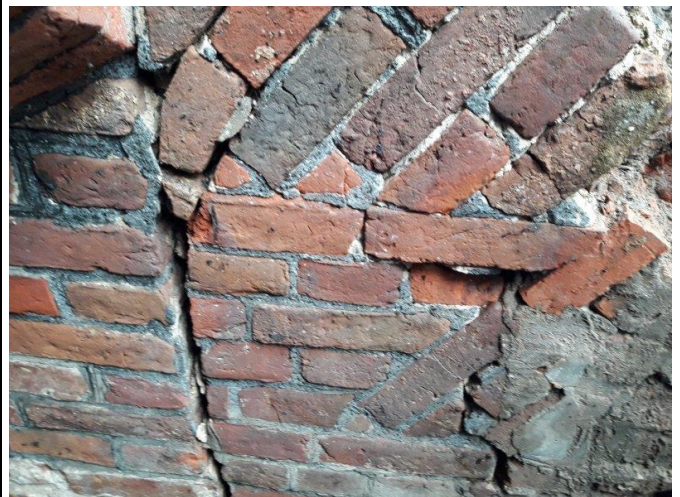
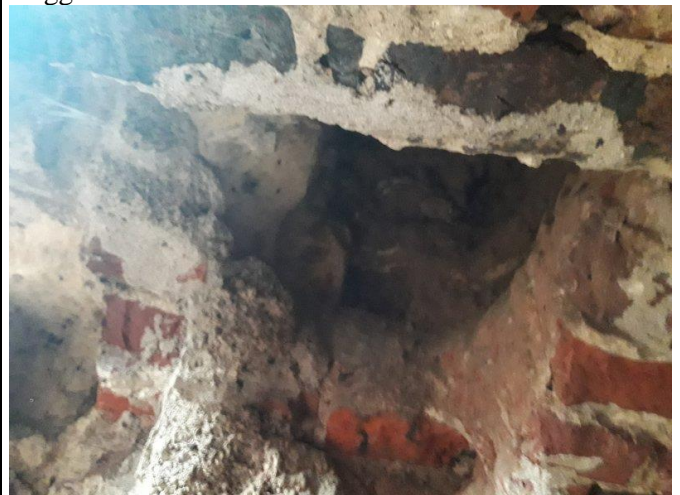
- Bij de doorgang van de absis naar de sacristie en de portinulia kapel			M	Gescheurd en in de absis twee losliggende vloerfragmenten. Herstellen/repareren van de terrazzovloer wordt aangeraden.	
<u>3.3 Gewelven</u>					
Baksteen/ steenachtig Schip en koor	G				
Hout (schenkel gewelven)	G			Het pleisterwerk en de aanzetstenen zijn hersteld/vervangen echter is van 1 aanzetsteen het onderste deel afgevallen. In de scheiboog tussen schip en transept is een boogdeel in het verre verleden wat verzakt. Bovendien wordt aangeraden om de van bovenaf nog zichtbare openstaande scheurnaden met een geschikte mortel te dichten.	
<u>3.4 Kelders (gewelf)</u> Algemeen baksteen en mergel			M	Onlangs is nabij gevel 15 een grafkelder herontdekt. Vooraan bij de tappingang zijn aan beide zijden verticale scheuren ontstaan waardoor water kan indringen.

Boven de kelderingang grafkelder zijn diverse stenen weggevallen.

Door ons wordt aangeraden om bovengenoemde gebreken te herstellen.

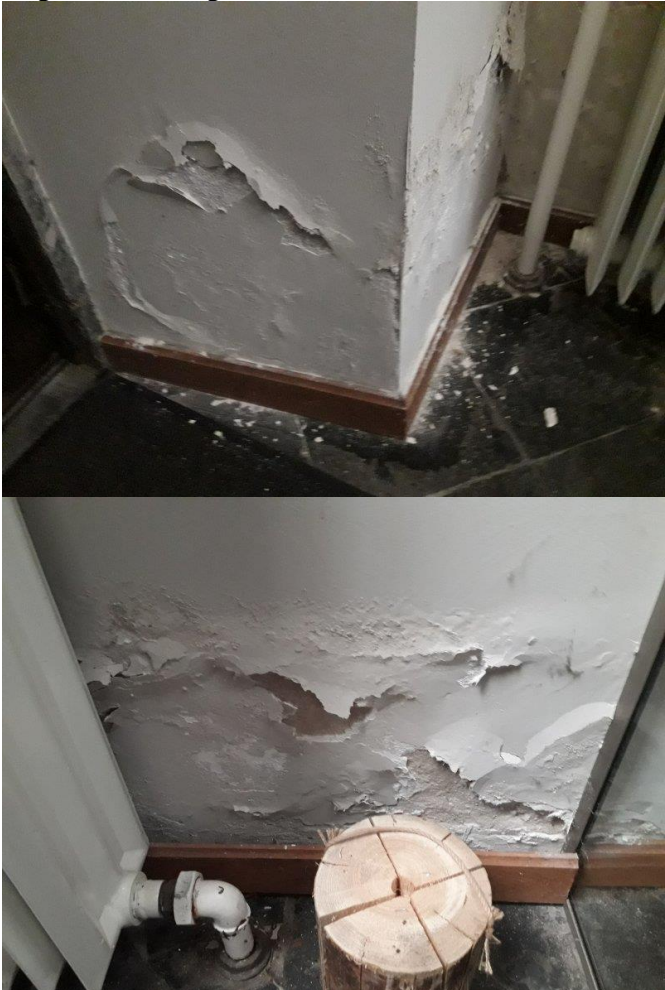
Rubriek	Kwalificatie*	Toelichting	Objectnummer LB0278 Franciscanen kerk Aldenborch Weert
Trappen (constructief)	G		
Ladders	G	Wel dienen de ladders in het torentje vastgezet te worden.	
Loopbruggen	G		
<u>3.6 Timmerwerk/lijstwerk</u>			
Lambrisering	G	Mede door doortrekkend vocht vanuit de muur zijn enkele panelen losgeraakt. Herstellen wordt aangeraden.	
Algemene toestand			
<u>3.7 Binnenpleisterwerk en muurschilderingen</u>			
<u>3.7.1 Pleisterwerk</u>			
Algemene toestand	G	Verspreid komen enkele kleinere werkingen voor in het pleisterwerk.	
Gevel 1 onderlangs		S Als gevolg van vocht en zouten is het pleisterwerk losgeraakt en aangetast.

Bij herstel van het voegwerk aan gevel 1 dient na voldoende droging van deze gevel onderlangs het pleisterwerk door een vochtregulerend

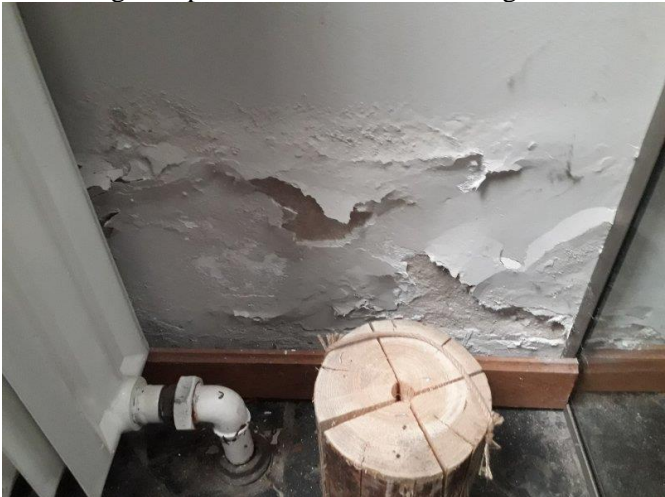
Rubriek	Kwalificatie*			Toelichting	Objectnummer LB0278 Franciscanen kerk Aldenborch Weert
3.7.3 <i>Muurverfwerk/sauswerk</i> Oostzijde onderlangs			M	Afgebladderd sauswerk. Opnieuw sausen wordt aangeraden.	
Gewelven koor			M	Het sauswerk is enigszins bevuild. Opnieuw sausen wordt aangeraden.	
Sacristie en Portinulia kapel			S	Het sauswerk is enigszins bevuild. Opnieuw sausen wordt aangeraden.	
Sauswerk trapopgang oksaal			S	Nagenoeg afgebladderd. Oude verflagen verwijderen en opnieuw sausen.	
Sauswerk zijbeuk,		R		Verspreid komt sauswerk voor wat losraakt van de achtergrond en of reeds aan het afbladderen is. Opnieuw sausen wordt aangeraden.	
Gevel 1 met name onderlangs			S	Door aangetast pleisterwerk is verfwerk afgebladderd.

Na herstel van pleisterwerk met een open vochtregulerend ver systeem te verven.	
<u>3.8 Betimmeringen, meubilair (aarden nagelvast)</u>					
Preekstoel	G			Wel is een paneel gescheurd.

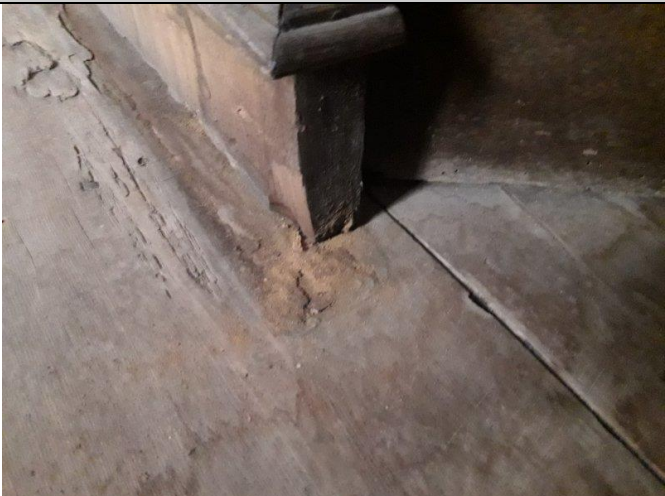
Gevel 20 vlonders en biechtstoelen			M	Diverse onderdelen zijn door de bonte knaagkever actief aangetast. Het is zeer aannemelijk dat ook de houten draagbalken onder de vlonder zijn aangetast.

Banken	G					Te bestrijden.
Biechtstoelen	G					
Altaren	G					
<u>3.9 Diversen</u>						
Klokkenstoel /luiwerk (staal)	G					Het Luiwerk is circa 2015 hersteld.
