INSPECTIERAPPORT 2021
Objectnummer LB0278
Paterskerk, Franciscanenkerk Aldenborch
Biest 43
Weert

Objectnummer : LB0278
Object : Paterskerk, Franciscanenkerk Aldenborch
Gelegen te : Biest 43 6001 AP Weert
Eigenaar/beheerder : Stichting Paterskerk de Biest
Adres eigenaar : Kerkstraat 9 6092 NE Leveroy
Monumentnummer :
Categorie : Religieuze gebouwen

Inspectienummer : LB0278-2021-09-27

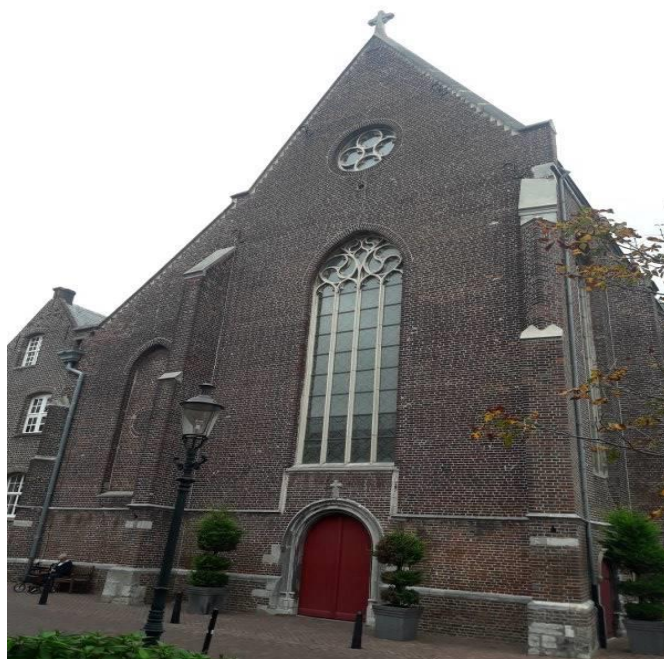
- Gevel 1 linker zijde			M	<p>Verspreid meerdere verticalen en een enkel diagonale scheuren. Enkele scheuren zijn in het verleden erg opzichtig gedicht en vertonen wederom werking. Met name rechts onderlangs van de plint zijn stenen mortelrot geraakt.</p>

<p data-bbox="834 1397 1409 1491">De diepe afgeschaalde stenen te vervangen en scheuren constructief te herstellen. Totaal circa 15m² scheuren.</p>

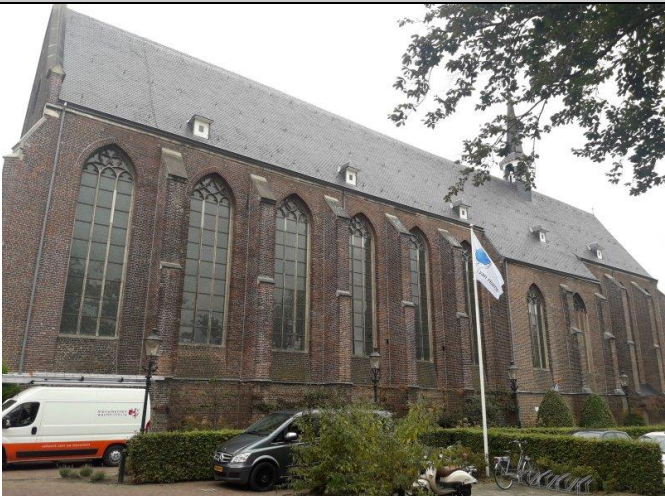
Rubriek	Kwalificatie*	Toelichting
Gevel 17,18,19		<p data-bbox="1034 262 1485 331">Objectnummer LB0278 Franciscanen kerk Aldenborch Weert</p>

- Gevel 2t/m 19	G			Gevel 19 is keurig hersteld waarbij nieuwe stenen zijn ingeboet.
- Gevel 4 (tandlijst)			S	In de loop der tijd ernstig beschadigd. Omdat betreffende gevel vanwege de aangrenzende bebouwing nauwelijks zichtbaar is en de beschadiging weinig invloed heeft op de stabiliteit van de gevel wordt aangeraden om de lijst alleen bij gelegenheid te herstellen.
Voegwerk (snijvoeg) - Gevel 1			M	Verspreid maar met name van het linker geveldeel veel verzand losgeraakt voegwerk. De plint van gevel 1 is het voegwerk te hard van samenstelling waardoor de vochtthuishouding wordt
